Étude de dangers des digues domaniales rive gauche du val de Nevers, Sermoise et Challuy

Résumé non technique

Décembre 2015

0. Résumé de l'Étude de dangers du val de Nevers, Sermoise et Challuy

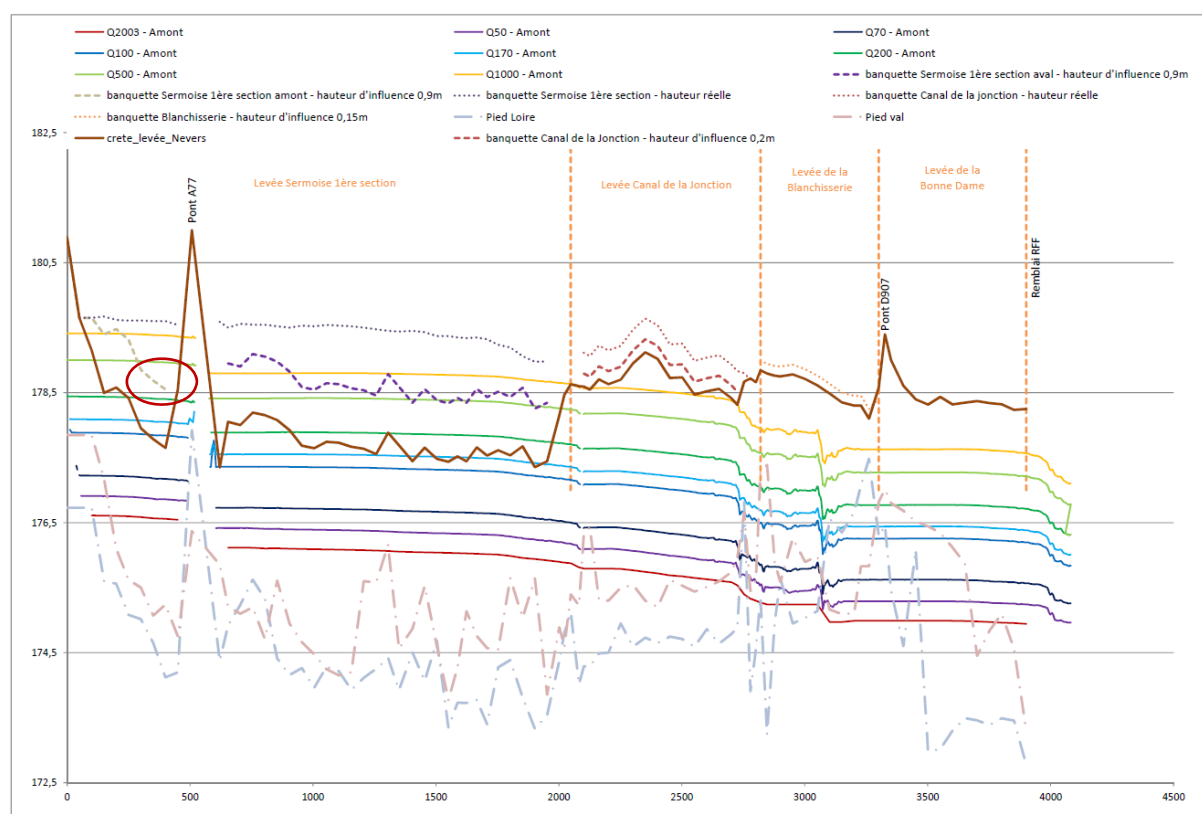
Figure 3 : Profil en long de la crête de digue et de la rehausse, et lignes d'eau associées à différentes périodes de retour de crues de la Loire – zones vulnérables à la surverse T200

Les lignes d'eau sont comparées au profil en long de la crête de levée. La zone vulnérable à la surverse est identifiée sur le profil en long ci-dessous (rond rouge) :

En considérant les hauteurs d'influence rappelées au § 0.2, les premières surverses apparaissent de manière localisée sur la levée de Sermoise 1^{ère} section en amont de l'A77 pour une crue de période de retour comprise entre 200 et 500 ans.

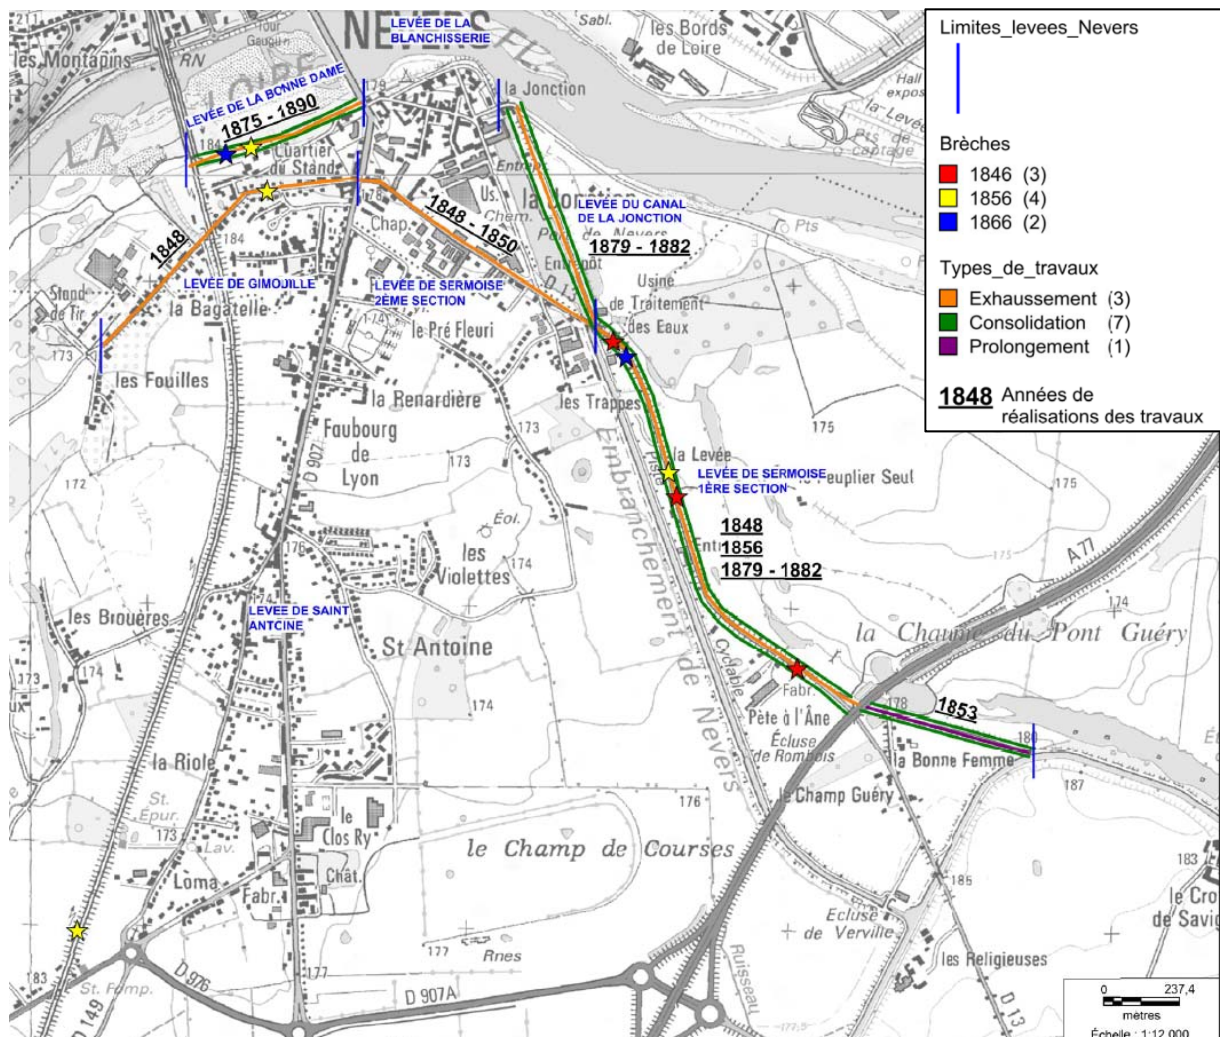
Figure 4 : Localisation des brèches et travaux entrepris sur les levées du val de Nevers, Sermoise et Challuy suite aux grandes crues du XIX^{ème} siècle

Les grandes crues du XIX^{ème} siècle perturbent fortement la stabilité de la digue et des dysfonctionnements apparaissent. Au total, huit brèches se produisent sur les levées de Nevers et ses ramifications : 3 en 1846, 3 en 1856 et 2 en 1866.

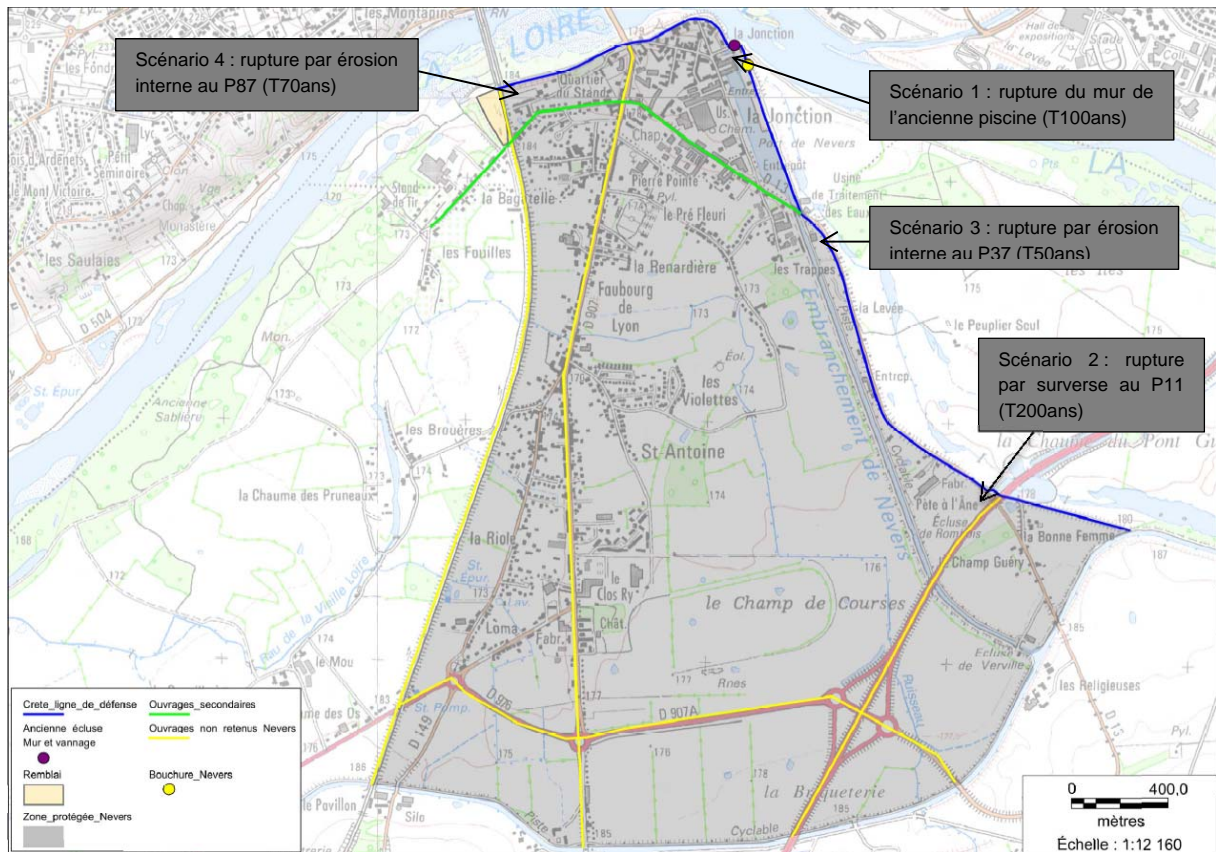
Figure 5 : Localisation des scénarios d'inondation étudiés

N°	Scénario d'inondation	Probabilité de rupture annuelle	Gravité du scénario			Criticité
			Population inondée (nb hab)	Indicateur de danger	Gravité	
1	Rupture mur-digue (T=100ans)	Peu probable	1248	43	2. Sérieux	Risque préoccupant
2	Rupture banquettes P11 (T=200ans)	Improbable	1728	695	3. Important	Risque préoccupant
3	Rupture levée P37 (T=50ans)	Peu probable	1304	86	3. Important	Risque préoccupant
4	Rupture levée P87 (T=70ans)	Très peu probable	458	31	3. Important	Risque préoccupant

La présente étude de dangers indique qu'il n'y a pas, dans les scénarios testés, de risque intolérable. En effet, le nombre d'habitants potentiellement en danger dans le val est limité. Néanmoins, tous les scénarios ont une **criticité préoccupante**. Dans ces conditions, les défauts et conditions qui concourent à ce niveau de risque doivent être traités pour le réduire afin qu'il devienne acceptable.

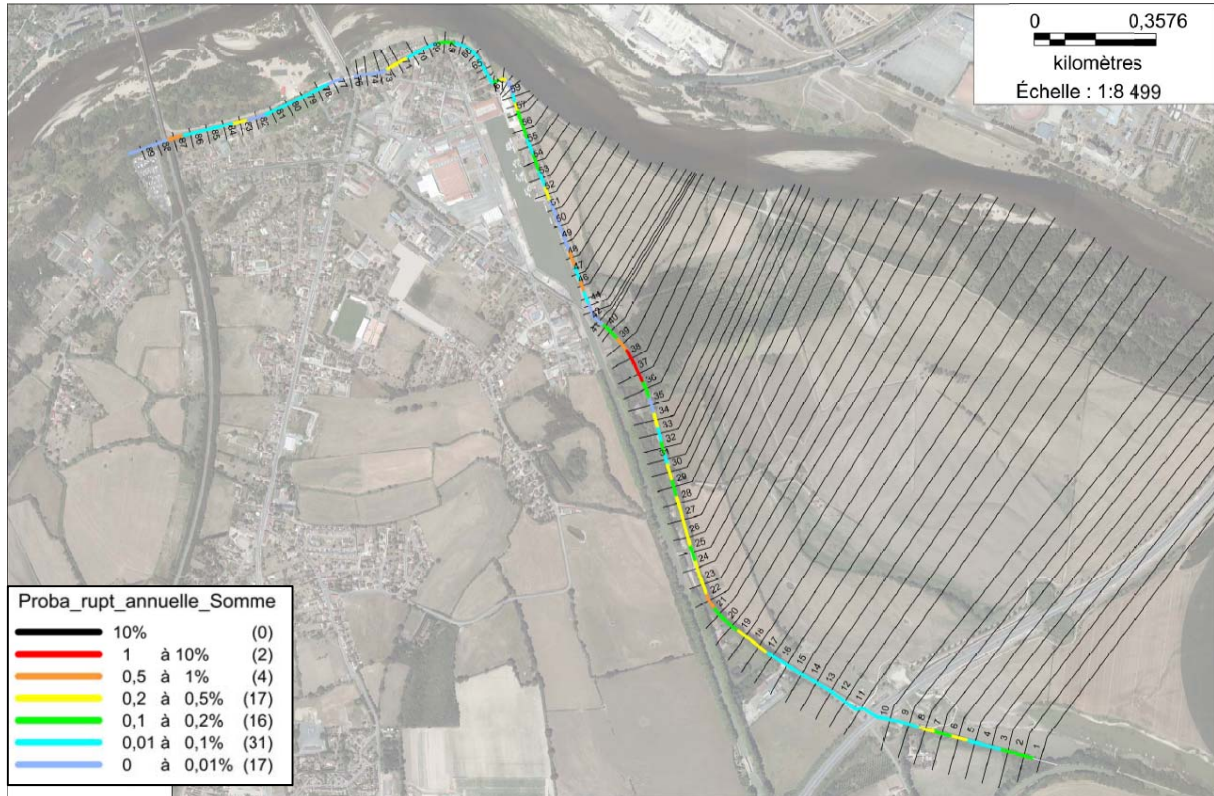
Figure 6 : Carte de la somme des probabilités de rupture annuelle

Les analyses fonctionnelles et structurelles ont permis d'identifier les secteurs fragilisés du système d'endiguement et les causes de défaillance et de rupture. La carte ci-dessous donne la somme des probabilités de rupture annuelle sur les levées du val de Nevers, Sermoise et Challuy.

Une stratégie d'intervention sur les levées en deux temps est proposée, afin d'éviter la défaillance des ouvrages dans leur configuration actuelle :

- **Priorité 1** : travaux permettant de garantir l'intégrité de l'ouvrage et d'atteindre un niveau de sûreté égal au niveau de protection apparent « théorique » du val (lié à la crue type T200) ;
- **Priorité 2** : travaux permettant d'atteindre un niveau de sûreté supérieur au niveau de protection apparent « théorique » du val.

PRIORITE 1 : travaux à réaliser pour garantir l'intégrité de l'ouvrage et atteindre un niveau de sûreté relatif à la crue type T200						
Profils	PK	Linéaire (ml)	Levé	Causes de défaillance	Fonction à assurer/restaurer	Exemple de travaux
P6 à P8	275 - 425	150	Sermoise 1ère section - amont A77	Rupture de la banquette par érosion interne	stabilité étanchéité	
P17 - P23	878 - 1231	350	Sermoise 1ère section - aval A77	Géométrie de la digue et bâtiments encastrés, végétation, mouvements, (érosion interne et glissement)	stabilité étanchéité	Suppression de la végétation Recharge côté Loire en matériaux étanches Restauration du perré de la banquette côté val
P26 - P30	1325 - 1525	200	Sermoise 1ère section - aval A77	Géométrie de la digue, végétation, terriers (érosion interne, glissement)		
P32	1600 - 1650	50	Sermoise 1ère section - aval A77	Géométrie de la digue (érosion interne, glissement)		
P34	1683 - 1733	50	Sermoise 1ère section - aval A77	Géométrie de la digue (érosion interne)

P37 - P41	1825- 2050	225	Sermoise 1ère section - aval A77	Géométrie de la digue, végétation (érosion interne, glissement) brèche historique au P37-38		
P46 - P58	2138-2753	615	Canal de la Jonction	Géométrie de la digue, végétation (érosion interne et glissement)	stabilité étanchéité	Suppression de la végétation Recharge côté Loire en matériaux étanches
P59 - P63	2753 - 2821	68	Canal de la Jonction	Secteur de la piscine : géométrie de la digue et bâtiments encastrés, mur de l'ancienne écluse (érosion interne)	stabilité étanchéité	Suppression des bâtiments encastrés de l'ancienne piscine de la Jonction Reprise du mur de l'ancienne écluse
P65, P69 à P72	2901 puis 3051-3253	257	Blanchisserie	Géométrie de la digue, végétation, désordres côté val (érosion interne)	stabilité / étanchéité	Suppression de la végétation Recharge côté Loire en matériaux étanches et/ou Reconstruction du mur de soutènement côté val ou Mise en place d'un rideau de palplanches

P83 et P87	3701 et 3901	100	Plateau de la Bonne Dame	Géométrie de la digue (érosion interne, glissement) pour P83 et P87	stabilité étanchéité	Suppression de la végétation Gestion des animaux fouisseurs Comblement de la fosse côté val aux profils 86 - 87 Recharge côté val (compte-tenu de l'absence de franc bord) ou Mise en place d'une paroi moulée en partie centrale

PRIORITE 2 : travaux permettant d'atteindre un niveau de sûreté supérieur au niveau de protection apparent "théorique" T200						
Profils	PK	Linéaire (m)	Levée	Causes de défaillance	Fonction à assurer/ restaurer	Exemple de travaux
P1 à P11	25 - 650	625	Sermoise 1ère section - amont A77	Rupture de la banquette par érosion interne	stabilité / étanchéité jusque T500	Rehausse de la crête de digue ou restauration et élargissement de la banquette
P11 - P40	600 - 2025	1425	Sermoise 1ère section - aval A77	Géométrie de la digue (érosion interne, glissement) Rupture de la banquette par érosion interne	stabilité/étanchéité jusque T500 ou jusque crue dimensionnante pour revanche résistance à la surverse	étude hydraulique pour déterminer faisabilité d'une section résistante à la surverse dimensionnée pour crue T200
P24 - P28	1225 - 1425	200	Sermoise 1ère section - aval A77		gestion des surverses	Concertation et réalisation d'une étude hydraulique pour la création d'un déversoir de sécurité pour la T200

P65 - P69	2901 - 3051	150	Blanchisserie	Affouillements (érosion externe) - P65 à 68	résistance à l'érosion externe	Etude sur l'opportunité d'une protection du pied de berge/digue
P63 - P72	2821 - 3253	175 (non traité en P1)	Blanchisserie	Géométrie de la digue, végétation, désordres côté val (érosion interne)	stabilité / étanchéité au-delà du niveau de protection apparent "théorique" du val	Suppression de la végétation Recharge côté Loire en matériaux étanches Reconstruction du mur de soutènement côté val Mise en place d'un rideau de palplanches
P78 - P87	3401 - 3901	400 (non traité en P1)	Plateau de la Bonne Dame	Géométrie de la digue, végétation, terriers, désordres côté val (érosion interne, glissement) P78 à P87	stabilité / étanchéité au-delà du niveau de protection apparent "théorique" du val	Suppression de la végétation Gestion des animaux fouisseurs Comblement de la fosse côté val aux profils 86 - 87 Recharge côté val (compte-tenu de l'emprise) Mise en place d'une paroi moulée en partie centrale
