**BARTIN RECYCLING
ZI DU TREMBLAT
58200 COSNE-COURS-SUR-LOIRE**

**DIAGNOSTIC
COMPLEMENTAIRE**

***Juin 2016
Dossier n°2016136***

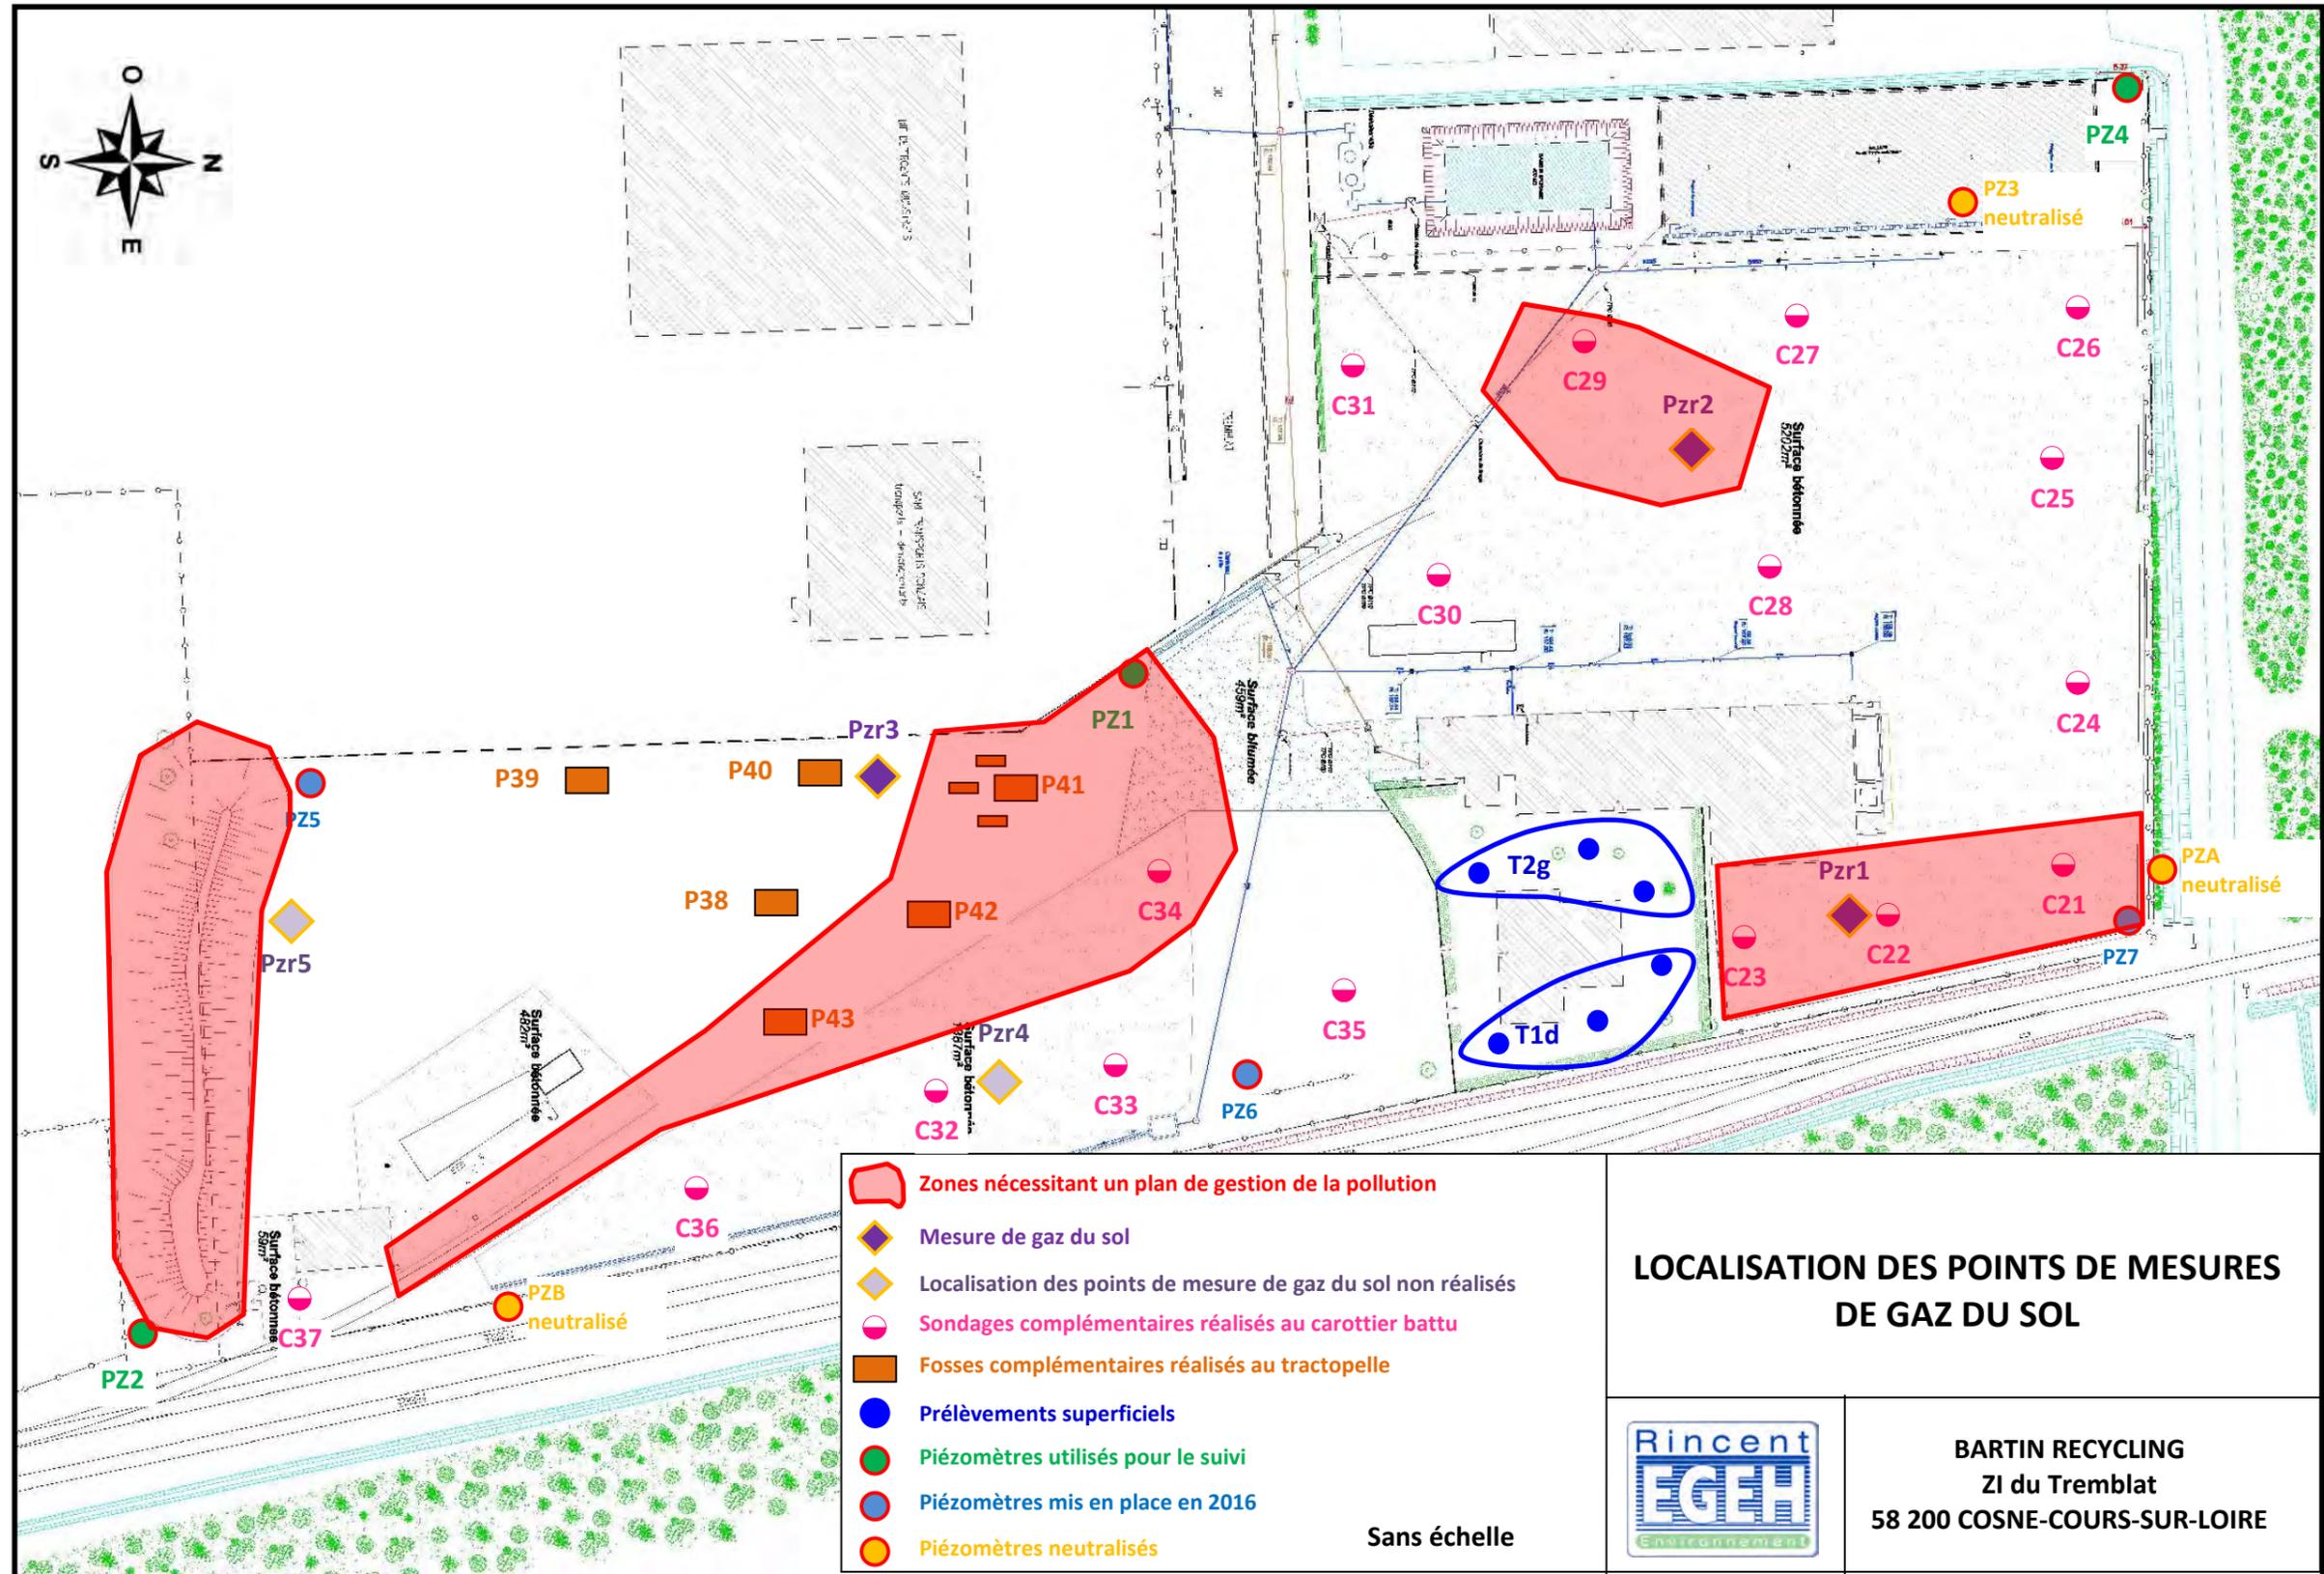
Figure 12 – Cartographie de la pollution

A partir des données recueillies lors de cette intervention, nous avons reportés sur le plan de la page suivante les zones du site reconnues comme étant sensibles, et appelant une action en termes de réhabilitation.

Pour cela, nous avons considéré les substances retrouvées dans des teneurs importantes ainsi les substances qui présentent un potentiel toxique élevé.

Nous avons donc considéré les substances suivante : les HCT C10-C16 (hydrocarbures volatils) et les PCB qui correspondent à des substances particulièrement cancérigènes.

Au terme de cette étude, les pollutions mises à jour au droit des quatre zones sur le site vont nécessiter la mise en œuvre de moyens pour dépolluer le site, ou à défaut, pour rendre l'état du site compatible avec l'usage envisagé (industriel).

Pour cela, il faudra envisager la mise en œuvre d'un plan de gestion afin de définir, au mieux, les possibilités de « réhabilitation ». Ce plan de gestion devra inclure un bilan coût avantage, de manière à établir les différentes solutions de dépollution que ce soit sur les plans technique et économique en permettant de tenir compte des caractéristiques du site et des enjeux environnementaux et sanitaires.
