**7.8 RAPPORTS DE SUIVI POPULATIONS DE CRAPAUD SONNEUR A  
VENTRE JAUNE ET HIBOU GRAND DUC D'EUROPE**

## Suivi des mares à Sonneur à ventre jaune

### Carrière de Moulin Neuf Fléty (58)

Année 2020

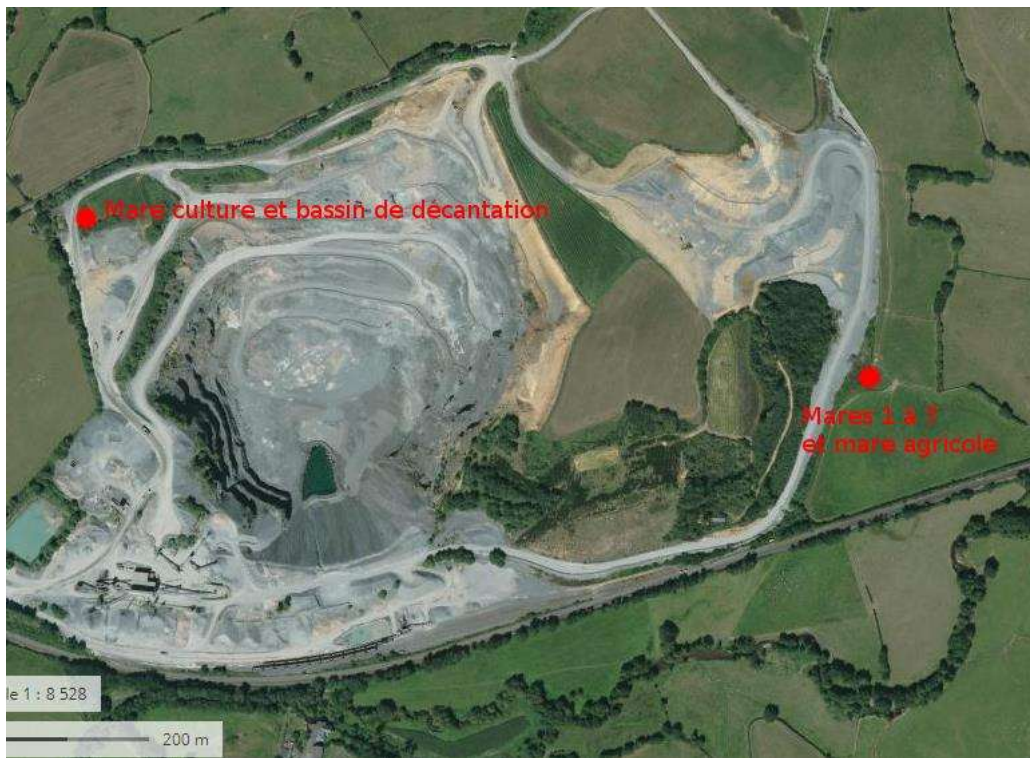
Figure 1 : Localisation des mares à Sonneur

En 2016, 2 mares ont été restaurées et 5 autres creusées, positionnées de manière variable par rapport aux suintements. Durant les travaux, la terre prélevée a été déposée proximité du réseau pour permettre aux espèces animales de regagner la mare.

En 2017, une nouvelle mare a été créée sur la partie haute de la carrière, attenante à une culture à gibiers (à proximité d'un bassin de décantation).

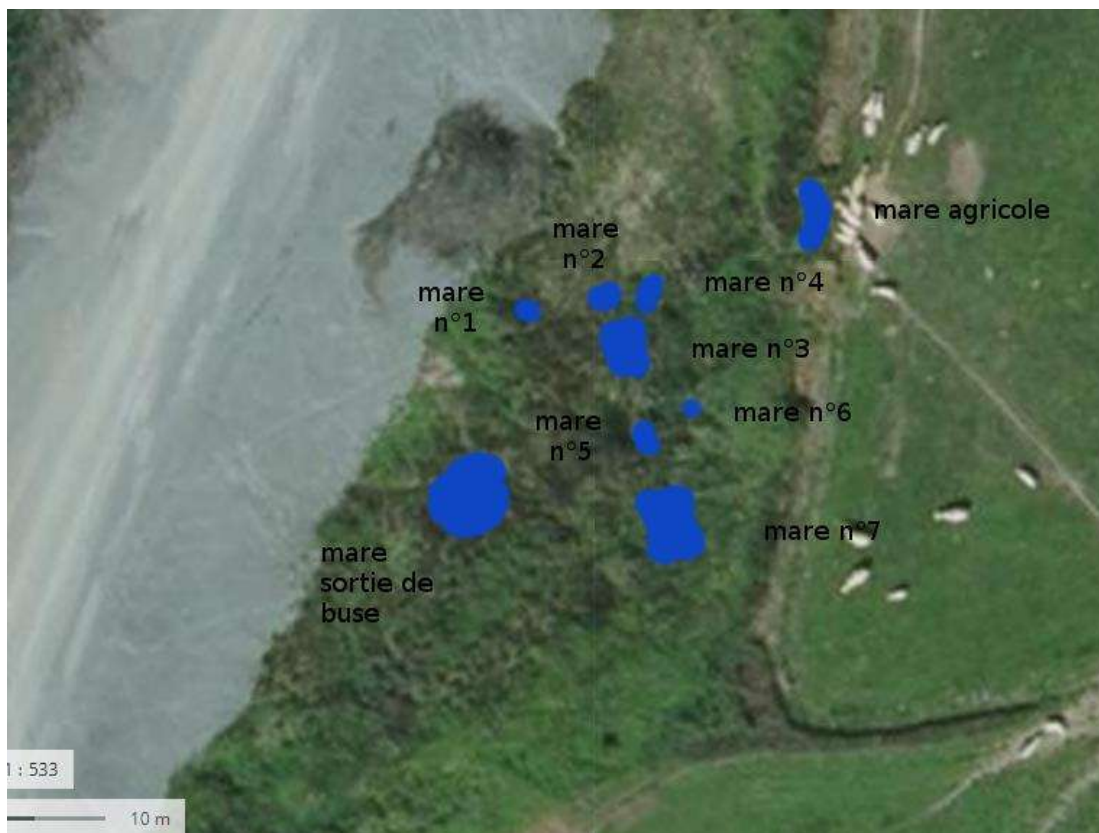
Figure 2 : Schéma de situation et de localisation des mares (hors mare de 2017)

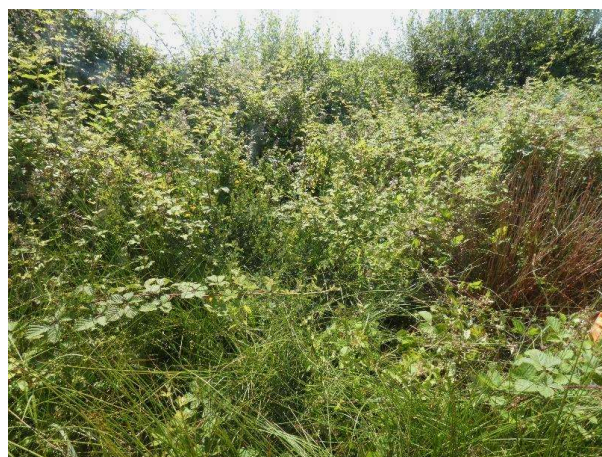
Le suivi des mares confirme un assèchement et une fermeture des mares entre 2018 et 2020. Ainsi lors de cette dernière année de suivi, 2 mares étaient complètement à sec lors du passage fin juin, notamment celle en bordure de culture créée en 2017. 2020 ayant été une année particulièrement sèche, il est possible que ces mares puissent être en eau, au moins une partie de l'année. 2 autres mares n'ont pas pu faire l'objet de relevés puisqu'elles sont complètement refermées, et qu'elles ne présentent plus de faciès de mares même temporaires. Une végétation non aquatique a colonisée ces espaces, et des espèces ligneuses sont en cours d'implantation.

Figure 3 : Mare 6 aujourd'hui refermé

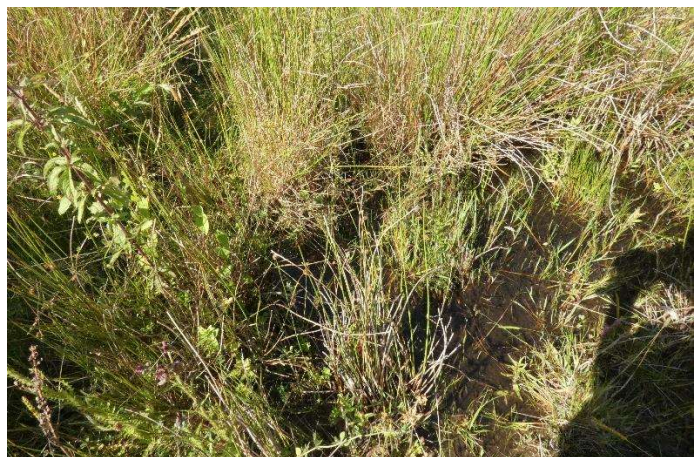
Figure 4 : Mare 2

La notation NA indique une absence d'informations, en 2020 cela pouvait être dû à un assèchement ou une mare fermée. Globalement on observe une augmentation de la vase, et donc un comblement des mares étudiées. Seule la mare 2 semble être stable. Si aucune action de rajeunissement du milieu n'est mise en place, ces mares continueront de se combler avec le risque de les voir disparaître à plus ou moins long terme.

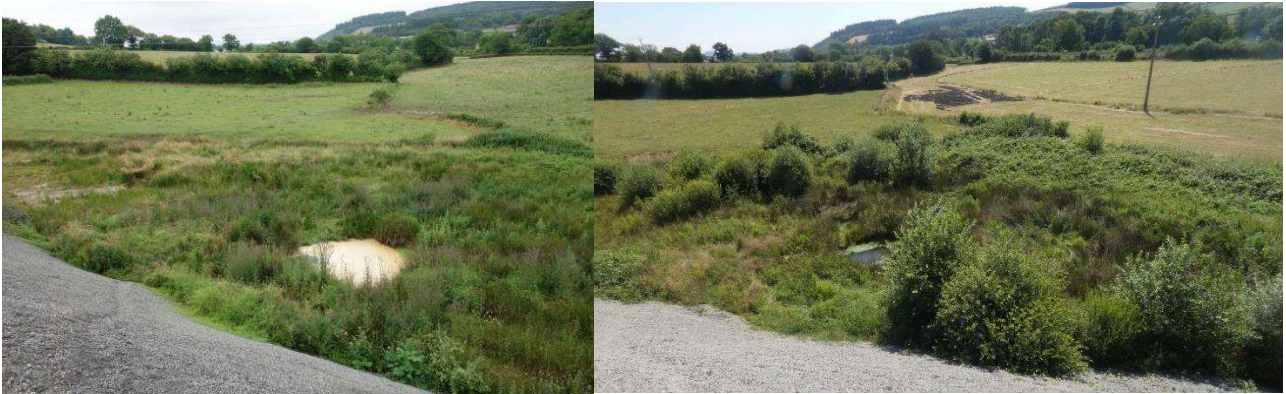
Les travaux menés sur les mares avaient pour objectif de restaurer leurs caractères pionniers. Bien que les mares aient bien retrouvées cet aspect à la suite des travaux de 2013 et de 2016, il est important de dire qu'en 2020 celui-ci n'est plus vraiment présent. En l'absence totale de gestion depuis les derniers travaux, les mares sont en cours de comblement et/ou de fermeture. Ces phénomènes entraînent une perte des milieux favorables au Sonneur à ventre jaune, ainsi qu'à la biodiversité associée. En l'absence de gestion appropriée, la population de Sonneur à ventre jaune ne peut être maintenue. Il est donc important d'agir rapidement.

Figure 4 : Comparaison du site en 2017 après restauration en 2016 (à gauche) et en 2020 (à droite)

Il est important et urgent, qu'un aménagement puisse permettre une accessibilité à des machines ou à du bétail permettant de rajeunir les berges.

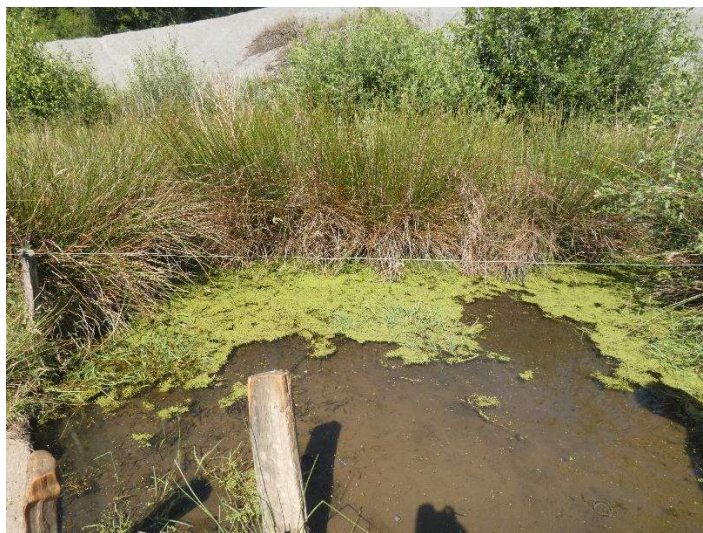
Figure 6 : Mare 10

Les deux seules mares favorables au Sonneur en 2020 sont les mares 2 et 10, cette dernière semblant la plus pérenne.

Un déplacement de ses mares sur une autre zone ne semble pas plus pérenne que ce qui est déjà existant, le critère le plus important ici étant de permettre un rajeunissement régulier des mares. Ainsi la mare la plus favorable aujourd'hui, bien que plutôt profonde, est la mare 10. Située entre une pâture et la zone de compensation, le bétail venant s'abreuver permet ainsi le maintien du milieu ouvert. Cette zone toujours en eau peut ainsi servir de zone refuge en cas d'assèchement ou de fermeture des autres mares.
