**QUALITE HYDROBIOLOGIQUE
DU « RUISSEAU DE CHANTENAY »**

**AU NIVEAU DE
LA PRISE D'EAU**

JUIN 2011

Chantenay Saint Imbert – Ruisseau de Chantenay – Prise d'eau

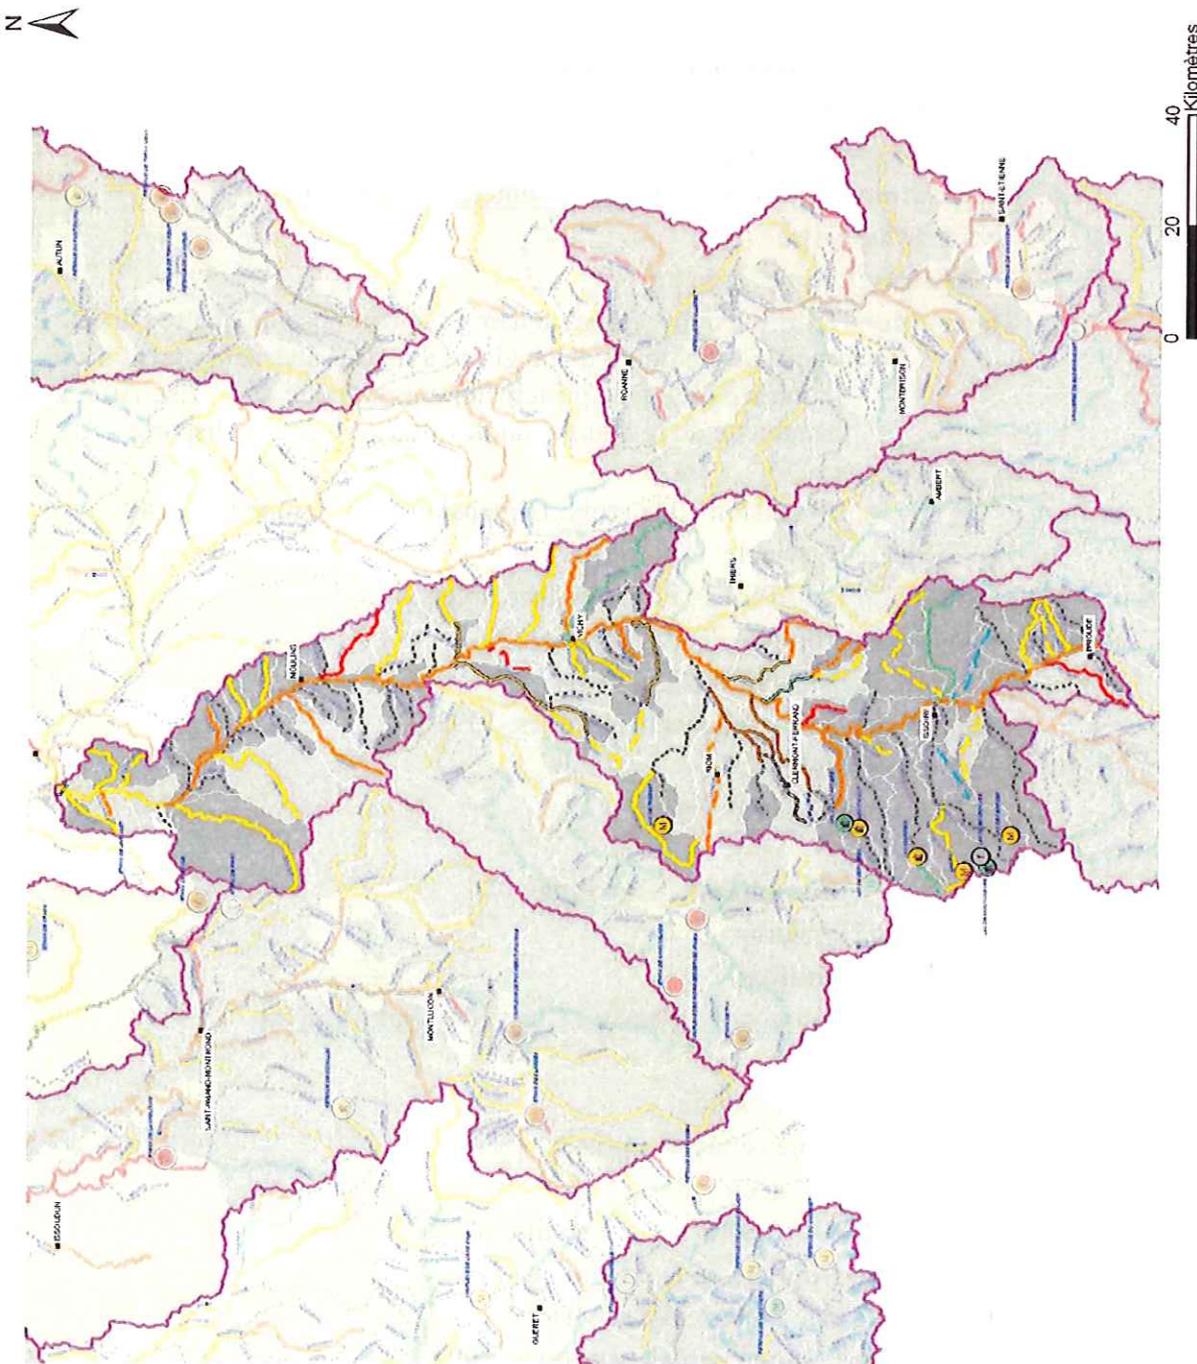
**Etat écologique 2009 des eaux de surface
avec niveaux de confiance moyen et élevé**

Cours d'eau (données 2008-2009)
Plans d'eau (données 2005 à 2009)
Eaux littorales (données 2007 à 2009)

**Etat ou potentiel écologique
et niveau de confiance de l'état**

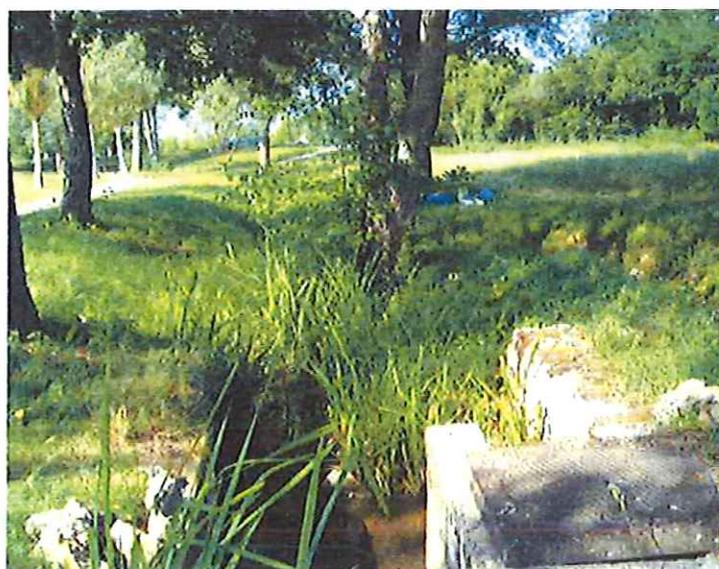
Amont

Au niveau de la prise d'eau servant à l'alimentation des étangs communaux, le ruisseau de Chantenay se caractérise par un lit constitué de granulats grossiers, envahi par les hélophytes, avec des dépôts localisés de limons et de débris végétaux. Le faciès est à dominance lentique avec une alternance de radiers et de mouilles faiblement marquée.
