Communauté de communes Cœur de Loire – Commune de La Marche

Etude du rétablissement de la continuité écologique sur les ouvrages hydrauliques de l'aval de la Douceline – Commune de la Marche

DOSSIER LOI SUR L'EAU

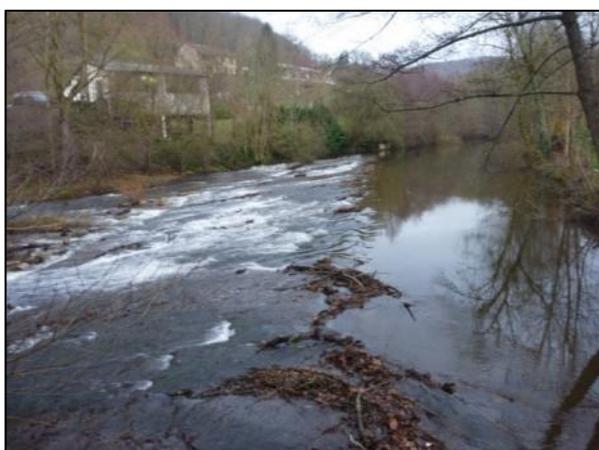
Figure 2 : Seuil et retenue de Soulhol sur la Bave (46) avant effacement

Les clichés ci-dessous illustrent des exemples d'effacements de seuils avant et après travaux

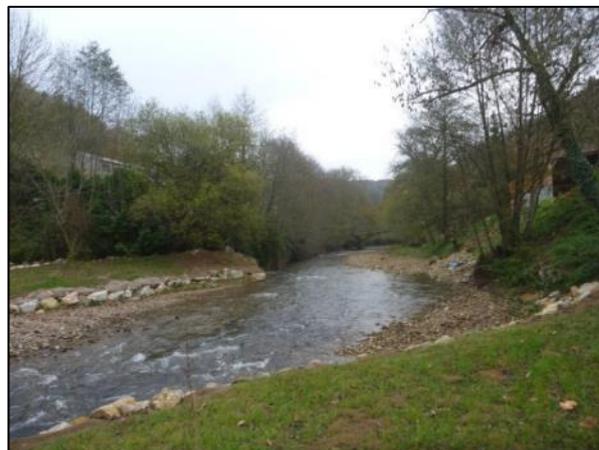
Figure 3 : Seuil et retenue de Soulhol sur la Bave (46) après effacement

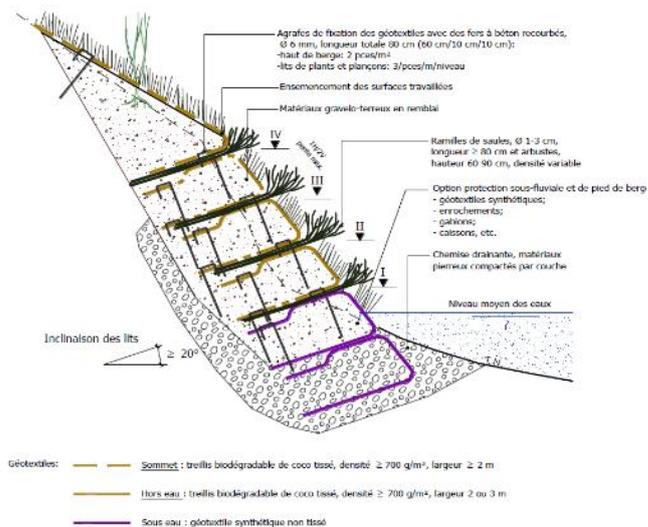
Figure 4 : Schéma de principe d'un lit de plants et plançons (source : Biotec)

Par conséquent, on prévoit de conforter la berge en rive droite à l'aide d'une technique végétale, type lits de plants et plançons pouvant soutenir des berges allant jusqu'à 1h/1v de pente et des vitesses allant jusqu'à 2 m/s. On prévoit de conforter près de 16 m de berge à 40 € du mètre linéaire. A cela on propose également de conforter le pied de berge à l'aide d'un mélange terre pierre de Ø 100-200 mm.

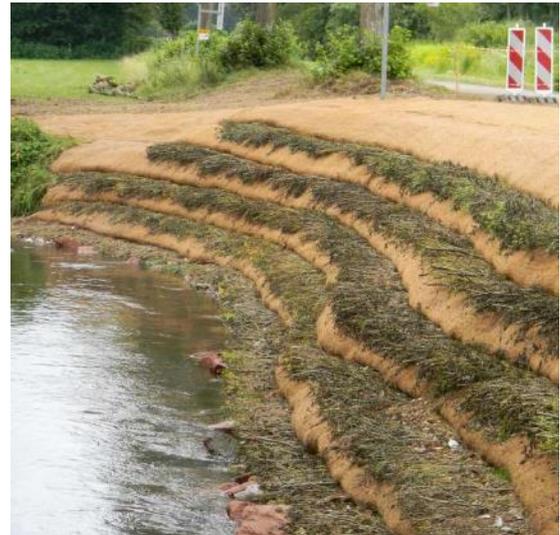
Figure 5 : Exemple de lits de plants et plançons (Source : SW Environnement)

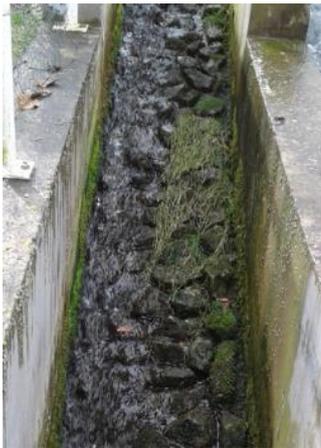
Figure 6 : Exemple du type d'aménagement envisagé

La rampe ainsi formée est équipée d'un substrat de reptation utilisable par les anguilles qui prendront appui pour franchir le dispositif. Le substrat de reptation retenu est de petits enrochements ( $\varnothing$  moyen 10 cm) directement ancré dans le radier béton. Ce substrat permettra à l'aménagement de s'intégrer au mieux dans le paysage. Par ailleurs, l'emprise latérale n'étant pas très contraignante, il n'est pas nécessaire de proposer un pendage latéral important, qui aurait nécessité la mise en place d'un autre substrat type brosse, s'intégrant peu dans le paysage. Le pendage latéral est néanmoins indispensable pour n'entonner qu'un faible débit, à minima quelques litres en période d'étiage et ainsi limiter les conditions favorables pour la remontée des autres espèces.

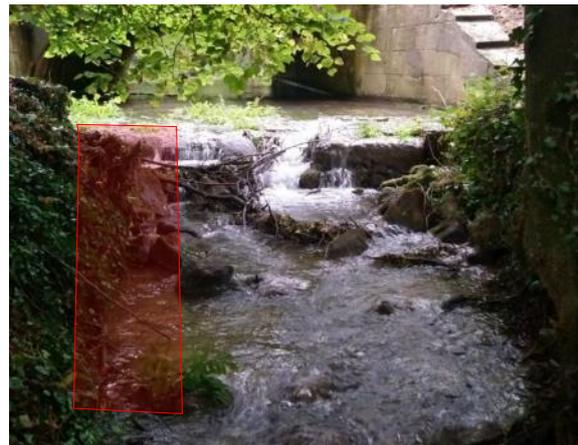
Figure 7 : Implantation de la rampe en enrochements

Afin de garantir le passage uniquement des anguilles, il est prévu d'aménager le seuil par l'aval à l'aide d'une rampe en enrochements. Afin de rester viable économiquement, mais aussi d'obtenir des conditions uniquement favorables à la remontée des anguilles, il est prévu de mettre en place ce dispositif seulement d'un côté du lit. De sorte à ne permettre la remontée que des anguilles, l'ouvrage ne sera alimenté que par des faibles débits.

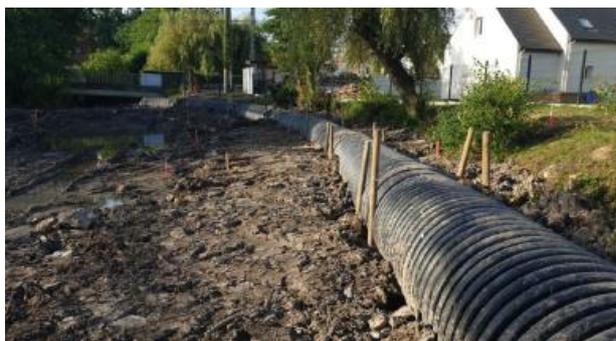
Figure 9 : Exemple de busage d'un cours d'eau (Source : CDES)

Une grande partie des travaux sera conduit « hors d'eau ». Le seuil aval de la pièce d'eau sera dans un premier temps supprimé et les sédiments accumulés seront remobilisés. Ensuite, on travaillera sur le seuil aval. Un dispositif de bypass (buse de Ø 500mm) sera mis en œuvre en contournement du seuil de sorte à travailler à ce niveau en assec.

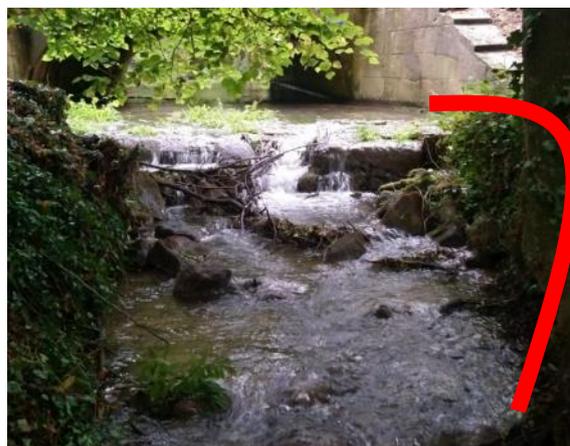
Figure 10 : Implantation potentielle du bypass

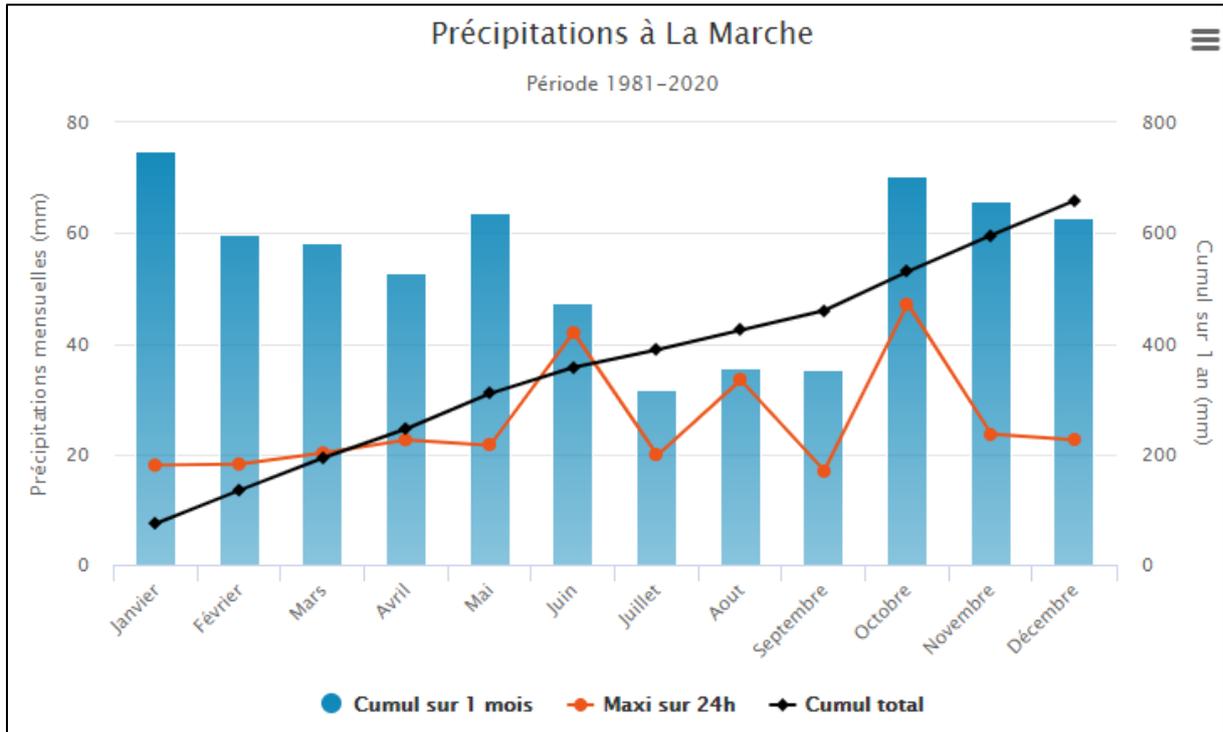
Mois	Jan	Fév	Mars	Avril	Mai	Juin	Juil.	Août	Sept	Oct	Nov	Déc
Cumul 1 mois (mm)	74.8	59.9	58.4	52.9	63.8	47.3	31.6	35.6	35.4	70.3	65.7	62.9
Maxi sur 24 h (mm)	18	18.2	20.2	22.6	21.6	42.0	19.8	33.4	17	47.2	23.6	22.6
Cumul total (mm)	74.8	134.7	193.1	246	309.8	357.1	388.7	424.3	459.7	530	595.7	658.6

Figure 13 : Moyennes mensuelles des précipitations à la station de La Marche (source : infoclimat.fr)

La commune de la Marche a connu 645 millimètres de pluie en 2020, contre une moyenne nationale des villes de 773 millimètres de précipitations. La Marche se situe à la position n°22 879 du classement des [villes les plus pluvieuses](#). Les plus fortes précipitations ont lieu au printemps et en automne.

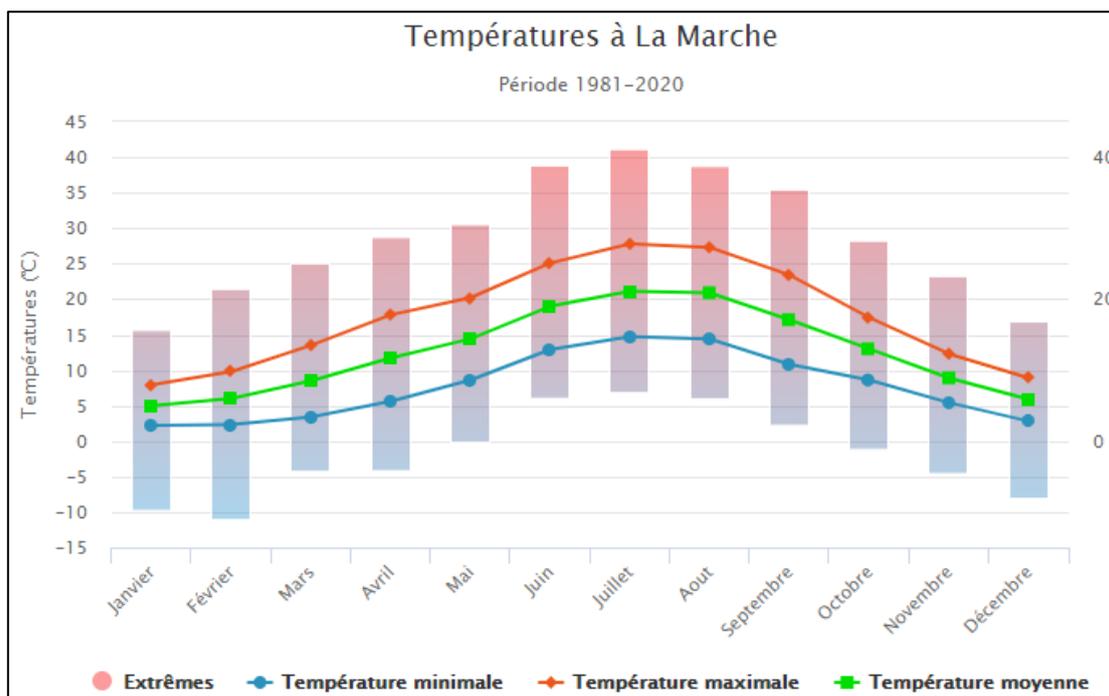
Mois	Jan.	Fév.	Mars	Avril	Mai	Juin	Juillet	Août	Sept.	Oct.	Nov.	Dec.	Année
T°max (°C)	7,9	9,8	13,5	17,8	20,2	25,1	27,8	27,3	23,4	17,4	12,3	8,9	17,6
T°min (°C)	5,0	6,0	8,5	11,7	14,4	19,0	21,1	20,9	17,1	13,0	8,9	5,9	12,6
T°moy (°C)	2,2	2,3	3,4	5,6	8,6	12,9	14,7	14,4	10,8	8,6	5,4	2,8	7,6

Figure 14 : Moyennes mensuelles des températures à la station de La Marche (source : infoclimat.fr)

La Marche affiche 11.8 °C de température en moyenne sur toute l'année. Au mois de Juillet, la température moyenne est de 20.3 °C. Juillet est de ce fait le mois le plus chaud de l'année. Au mois de Janvier, la température moyenne est de 3.9 °C. Janvier est de ce fait le mois le plus froid de l'année.

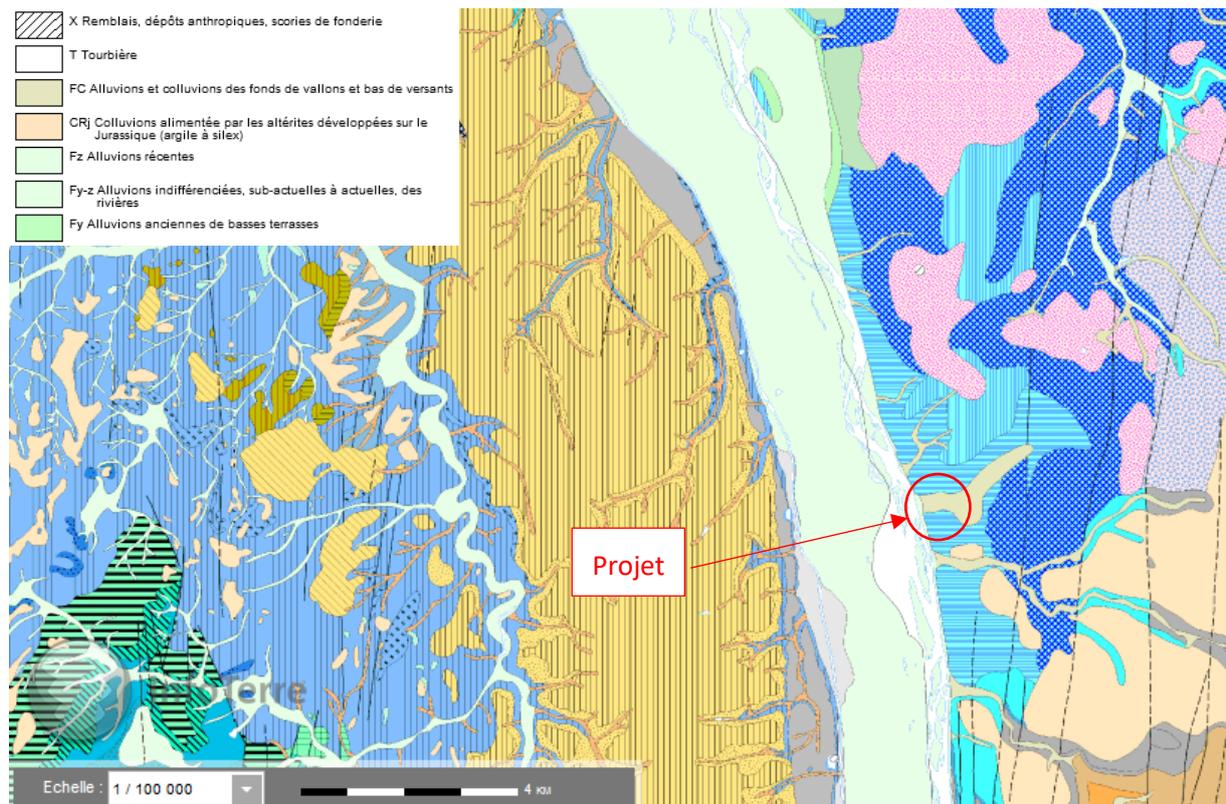
Figure 15: Carte géologique - source : <http://infoterre.brgm.fr/viewer/MainTileForward.do>

Le fond vallée de la Douceline, dans lequel se situe le site d'étude repose sur des alluvions et colluvions des fonds de vallons et de bas versants (FC) récents (FY/FZ).

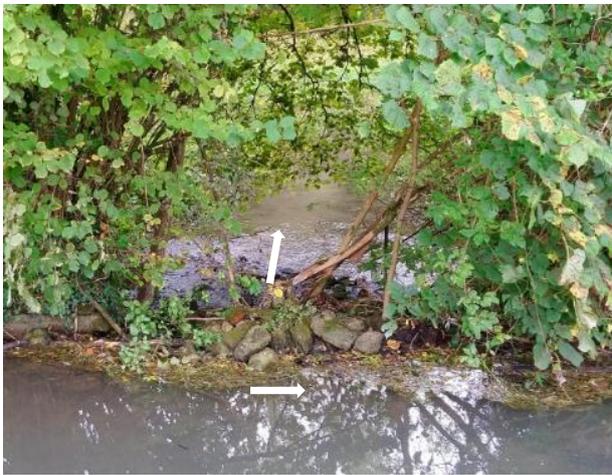
Photo 1 : Vue amont de l'ancien empellement - Tas de pierres

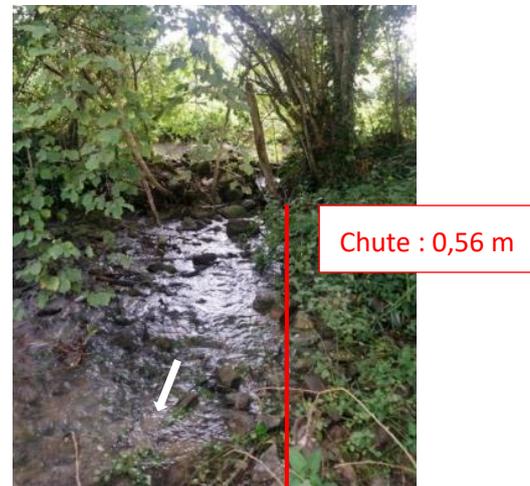
Photo 2 : Vue aval de l'ancien empellement équivalent à une seuil en enrochements

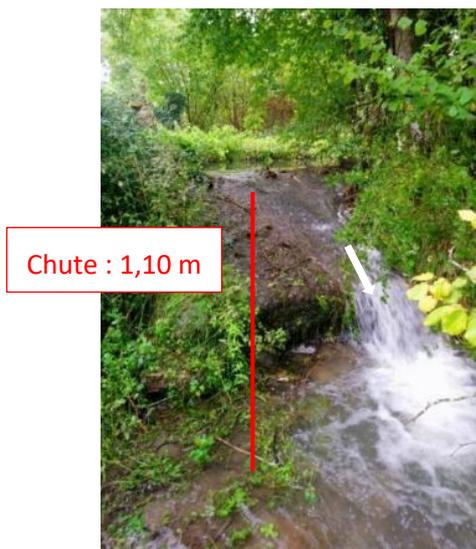
Photo 3 : Vue aval du déversoir

Situé une soixantaine de mètres en aval du premier vannage de décharge, se trouve le déversoir intégré au Référentiel des Obstacles à l'Écoulement n°ROE10131. La cote moyenne de surverse du déversoir et par conséquent la cote d'exploitation légale du moulin de la Charité sur Loire a été mesurée à **160.39 m NGF**. Ce déversoir est constitué d'un parement incliné d'une pente de 21,3 %, pour une longueur dans le sens de l'écoulement de 3 m et une largeur de 2,70 m. Le jour des relevés, le déversoir occasionnait une dénivellée de **1,10 m**. On note également la présence d'une chute verticale à l'aval du seuil.

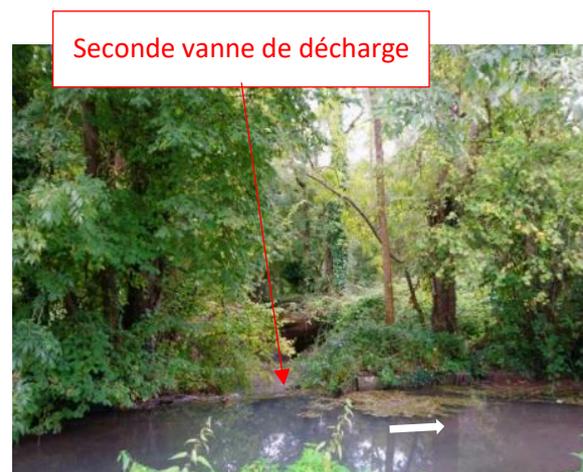
Photo 4 : Vue amont du déversoir et de la vanne de décharge secondaire

Sur le bief, en aval immédiat de ce déversoir, se trouve l'emplacement d'une seconde vanne de décharge. Cette vanne plus réduite que celle située en amont (largeur : 0,3 m) a aujourd'hui disparu. Elle permettait d'affiner le débit dérivé dans le bief et ainsi d'assurer un fonctionnement optimal du moulin.

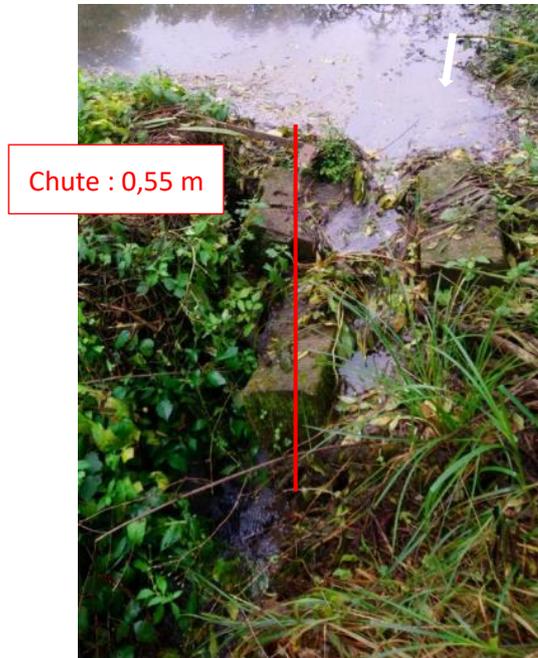
Photo 5 : Vue aval du seuil de la retenue d'eau

Le niveau du plan d'eau créé sur le linéaire de la rivière est maintenu par un seuil vétuste situé à l'extrémité de la retenue d'eau. Ce seuil archaïque est constitué de simples pierres taillées empilées sur 0,65 de long et 1,50 m de large. Celles-ci tendent à se déchausser, créant une succession de chutes verticales. Le jour des relevés de terrain, la dénivelée totale occasionnée par ce seuil était de **0,55 m**.

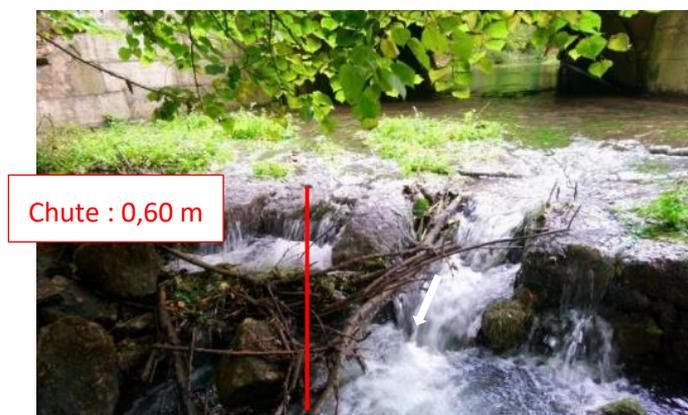
Photo 6 : Vue aval du seuil du pont routier

Avant de confluer avec la Loire, la Douceline, passe sous le pont de la RD907 et sur un radier béton. Quelques mètres après la sortie du pont, le radier est prolongé. A l'extrémité du radier on retrouve le seuil concerné par la présente étude et enregistré aux Référentiels des Obstacles à l'Écoulement, n°ROE84868. Ce seuil permet un maintien du pont départemental. Ce dernier est constitué de pierres taillées empilées sur 4,20 m de large et 1,20 m de long. Comme pour le seuil du plan d'eau, les pierres tendent à se désolidariser créant une succession de chutes verticales. Le jour des relevés, la dénivelée totale occasionnée par ce seuil était de **0,60 m**.

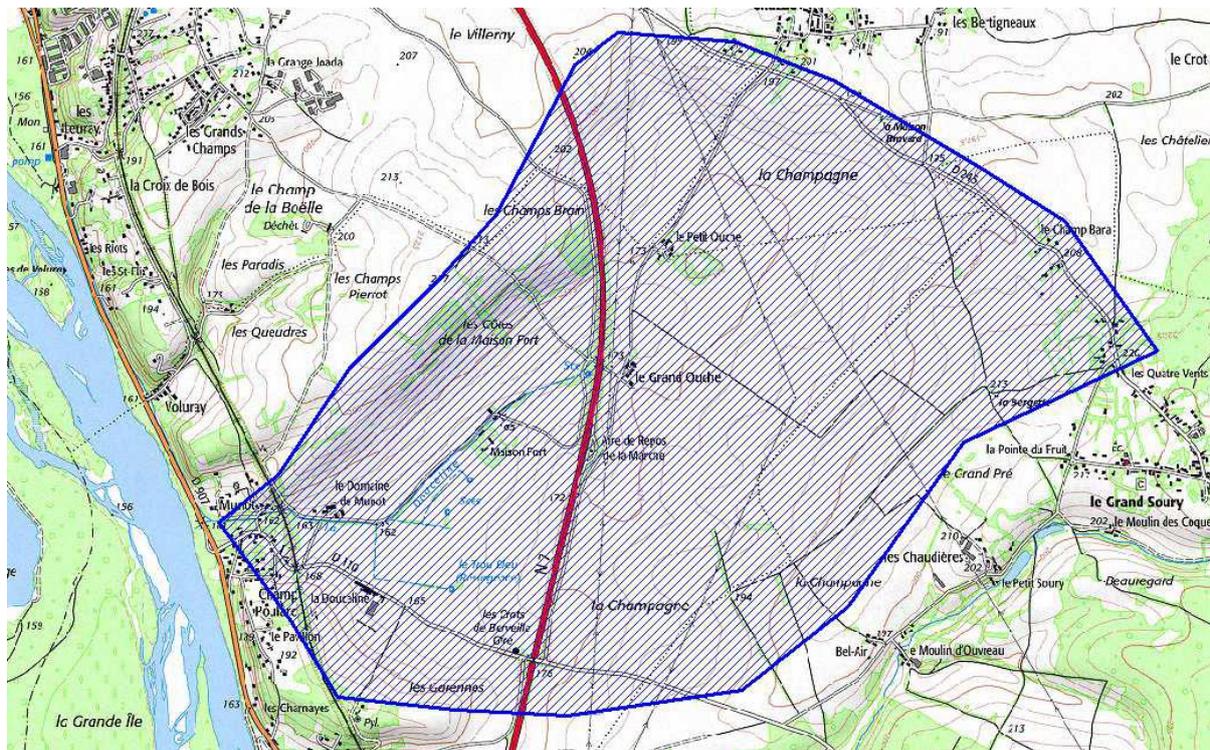
Figure 16 : Délimitation du bassin versant de la Douceline (source : DREAL Bourgogne Franche Comté)

Cependant, plus au sud il semble se trouver une rivière (la Fontaine) qui se perd intégralement et ressort peut-être au droit du trou bleu soit dans le bassin versant de la Douceline. Si tel est le cas la surface du bassin versant de la Douceline serait alors augmenté de 11,6 km<sup>2</sup> supplémentaire.

**La surface du bassin de la Douceline reste très incertaine.**

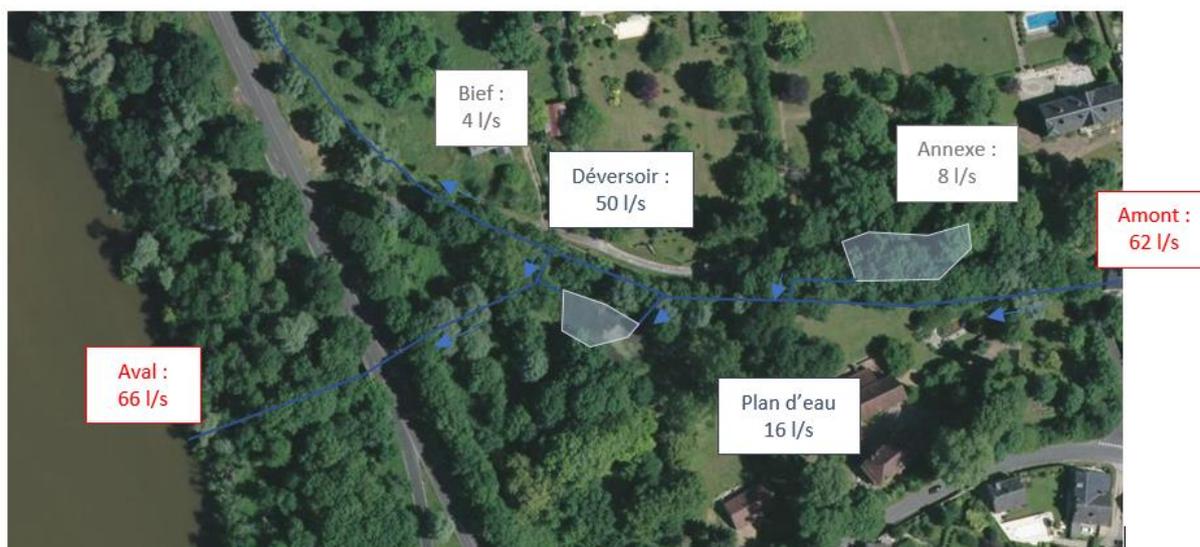
Figure 17 : Répartition des débits au droit du site le 07/10/2020

Le schéma ci-dessous présente cette répartition entre les différents bras du site.

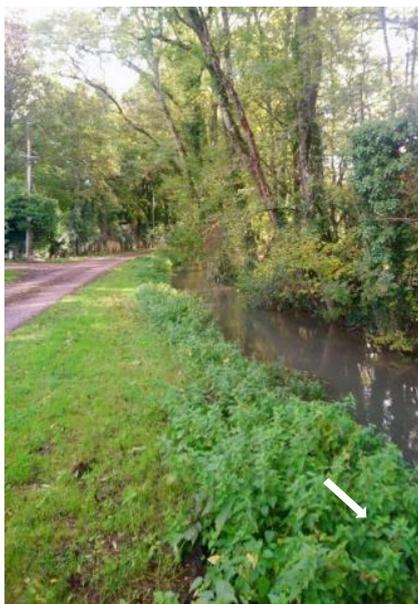
*Photo 7 : Linéaire sous influence des ouvrages - Ripisylve en rive gauche - Plat lentique – Envasement*

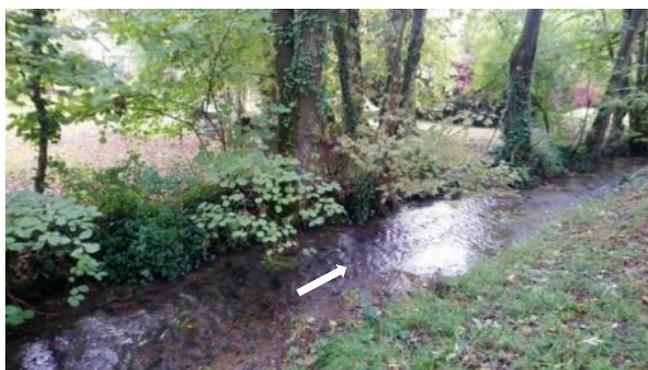
*Photo 8 : Limite de l'influence des ouvrages hydrauliques - Ecoulements dynamiques*

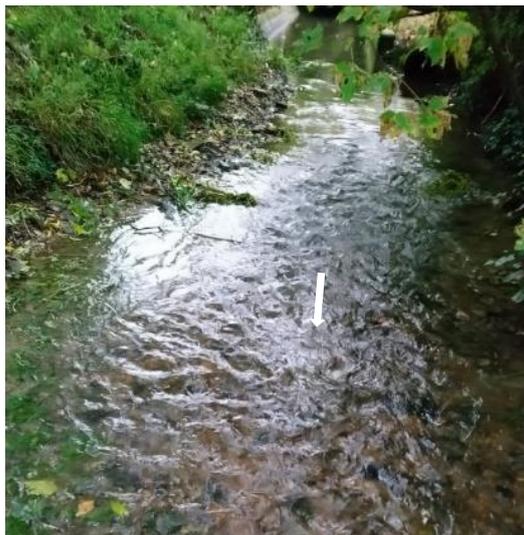
Photo 9 : Granulométrie grossière sur le secteur en dehors de la zone d'influence

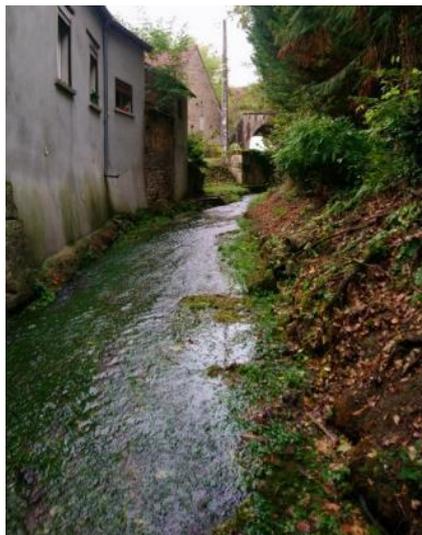
Photo 10 : Hors influence des ouvrages - Absence de ripisylve - Ecoulements dynamiques - Herbiers

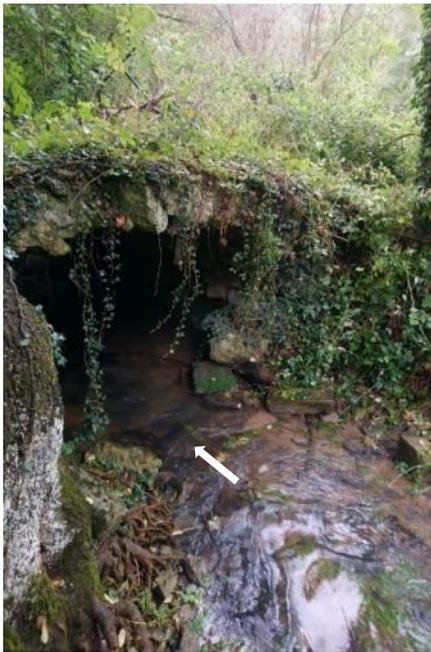
Photo 11 : Ecoulements dynamiques - Granulométrie variée

La granulométrie est diversifiée et on observe des cailloux de 5 à 10 cm de diamètre. D'autre part, on note la présence d'herbiers qui sont des lieux de cache mais aussi de nourriture pour la faune aquatique.

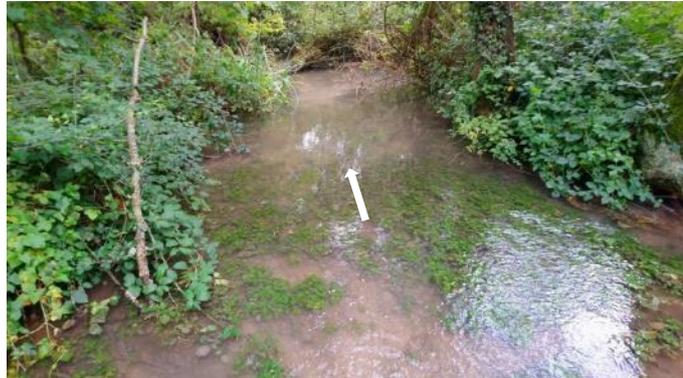
Photo 12 : Ripisylve continue et herbiers

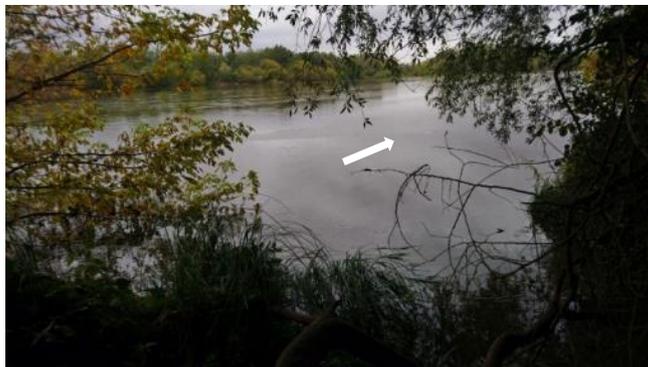
Photo 13 : La Loire à la confluence avec la Douceline

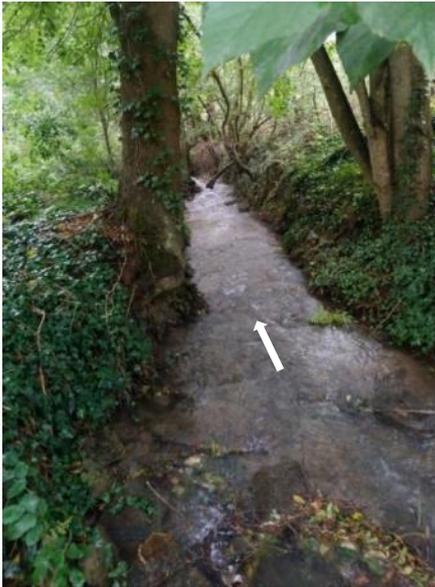
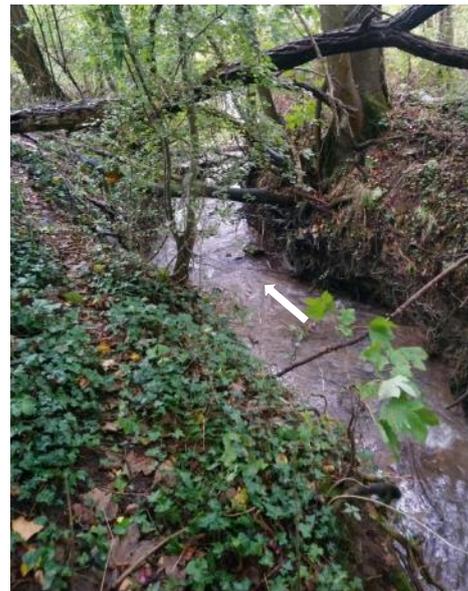
Photo 14 : Ripisylve continue – Ecoulements dynamiques – Granulométrie grossière

Sur ce linéaire, on retrouve une granulométrie variée et grossière de l'ordre de 5 à 10 cm de diamètre.

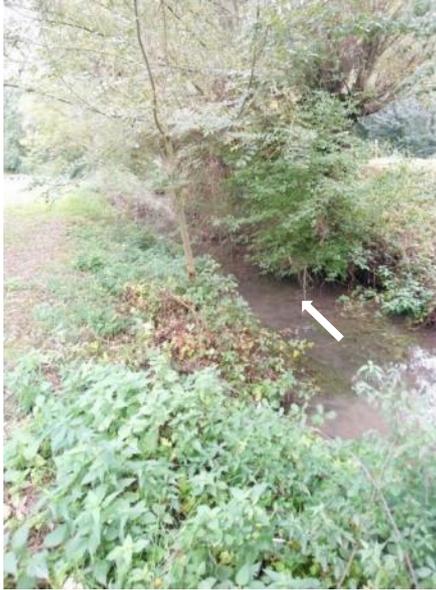
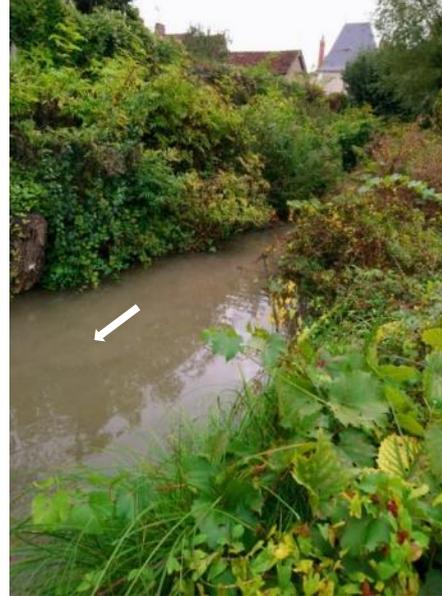
*Photo 15 : Linéaire rectiligne, envasé, écoulements lents voire absents, absence de ripisylve*

**En l'état, le bief a une valeur écologique nulle et qui ne risque pas d'évoluer du fait du comblement aval. Aussi le maintien en eau de ce bras n'a pas grand intérêt d'un point de vue écologique. Celui ne sera donc pas conservé.**

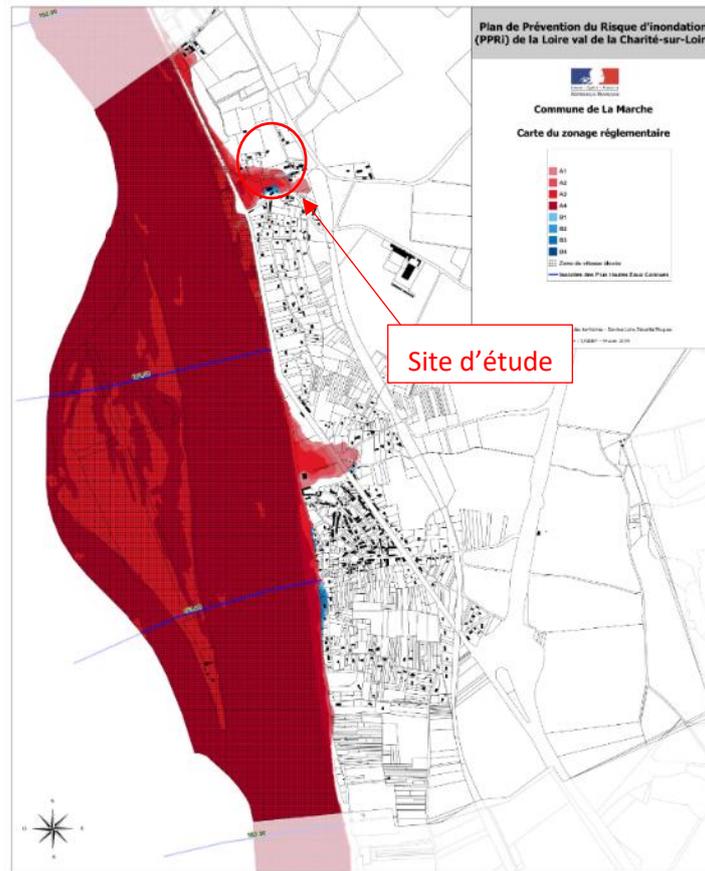
Figure 24 : Zonage du PPRI sur la commune de La Marche

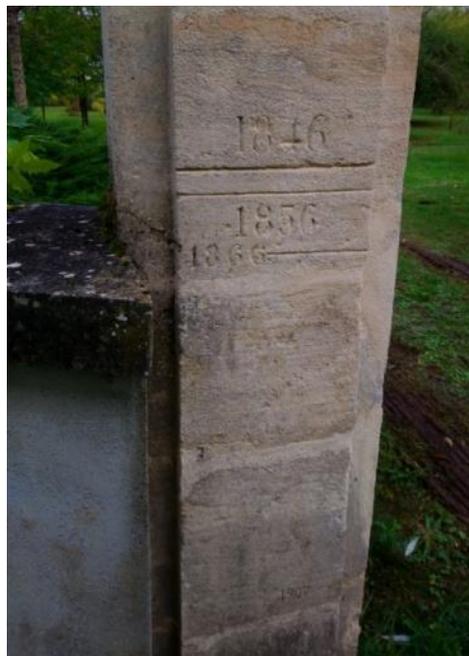
Un repère de crue a également été observé au droit du site. Cela confirme le caractère inondable du secteur. La crue de 1856, soit lorsque le moulin était encore en activité, est montée à près de 1,60 m sur le chemin privé longeant la Douceline amont.

Figure 25 : Repère de crue au droit du site d'étude

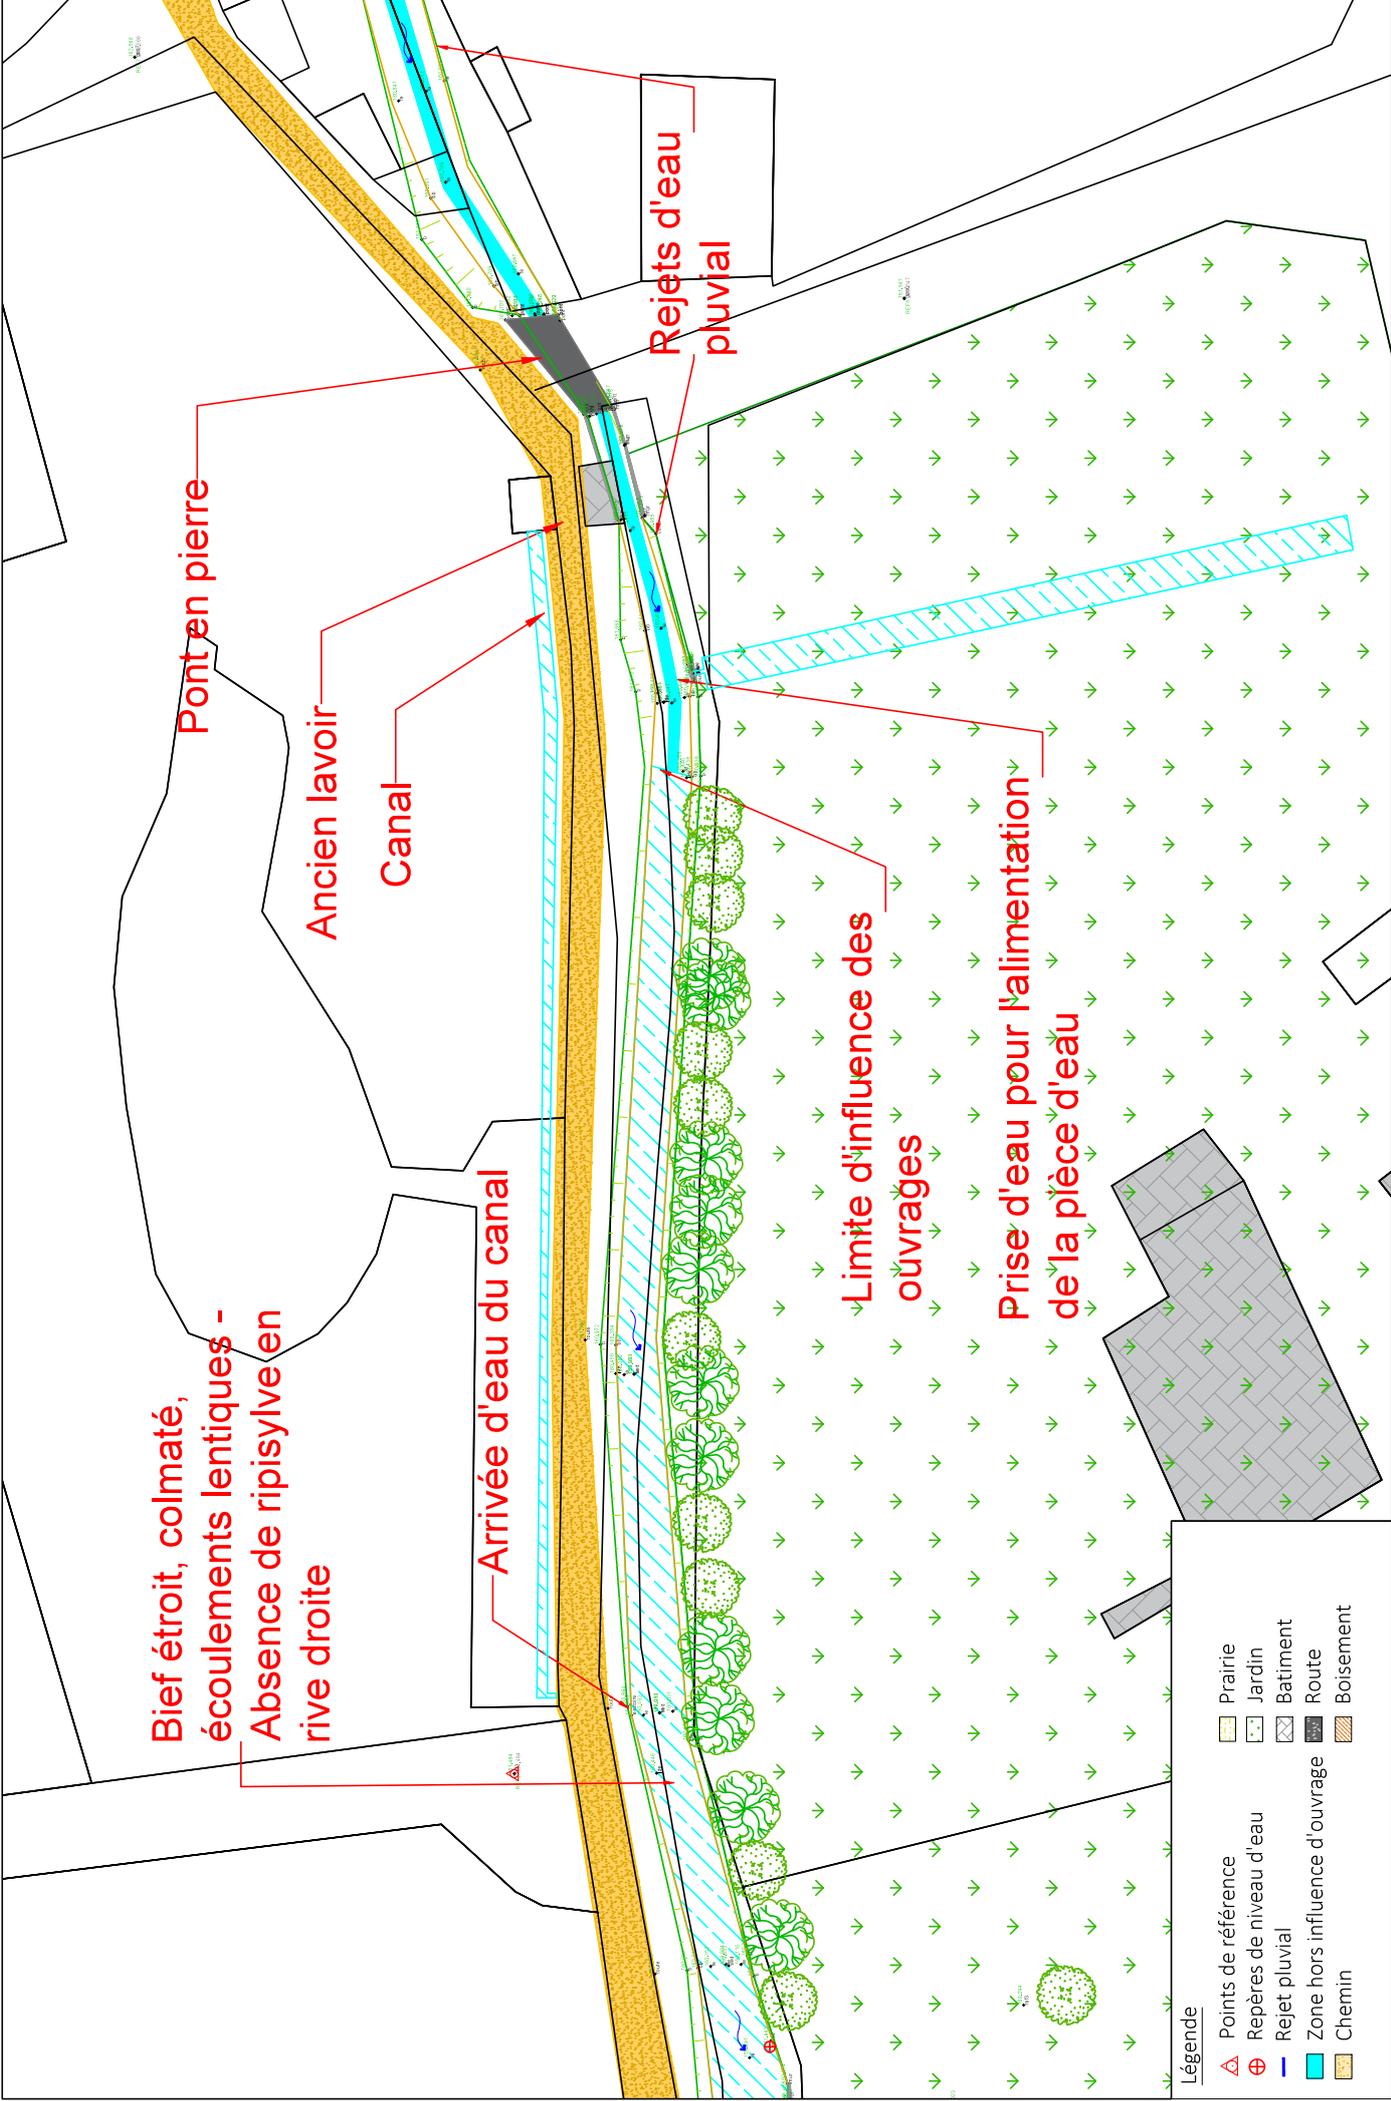
Bief étroit, colmaté,  
 écoulements lents -  
 Absence de ripisylve en  
 rive droite

Pont en pierre

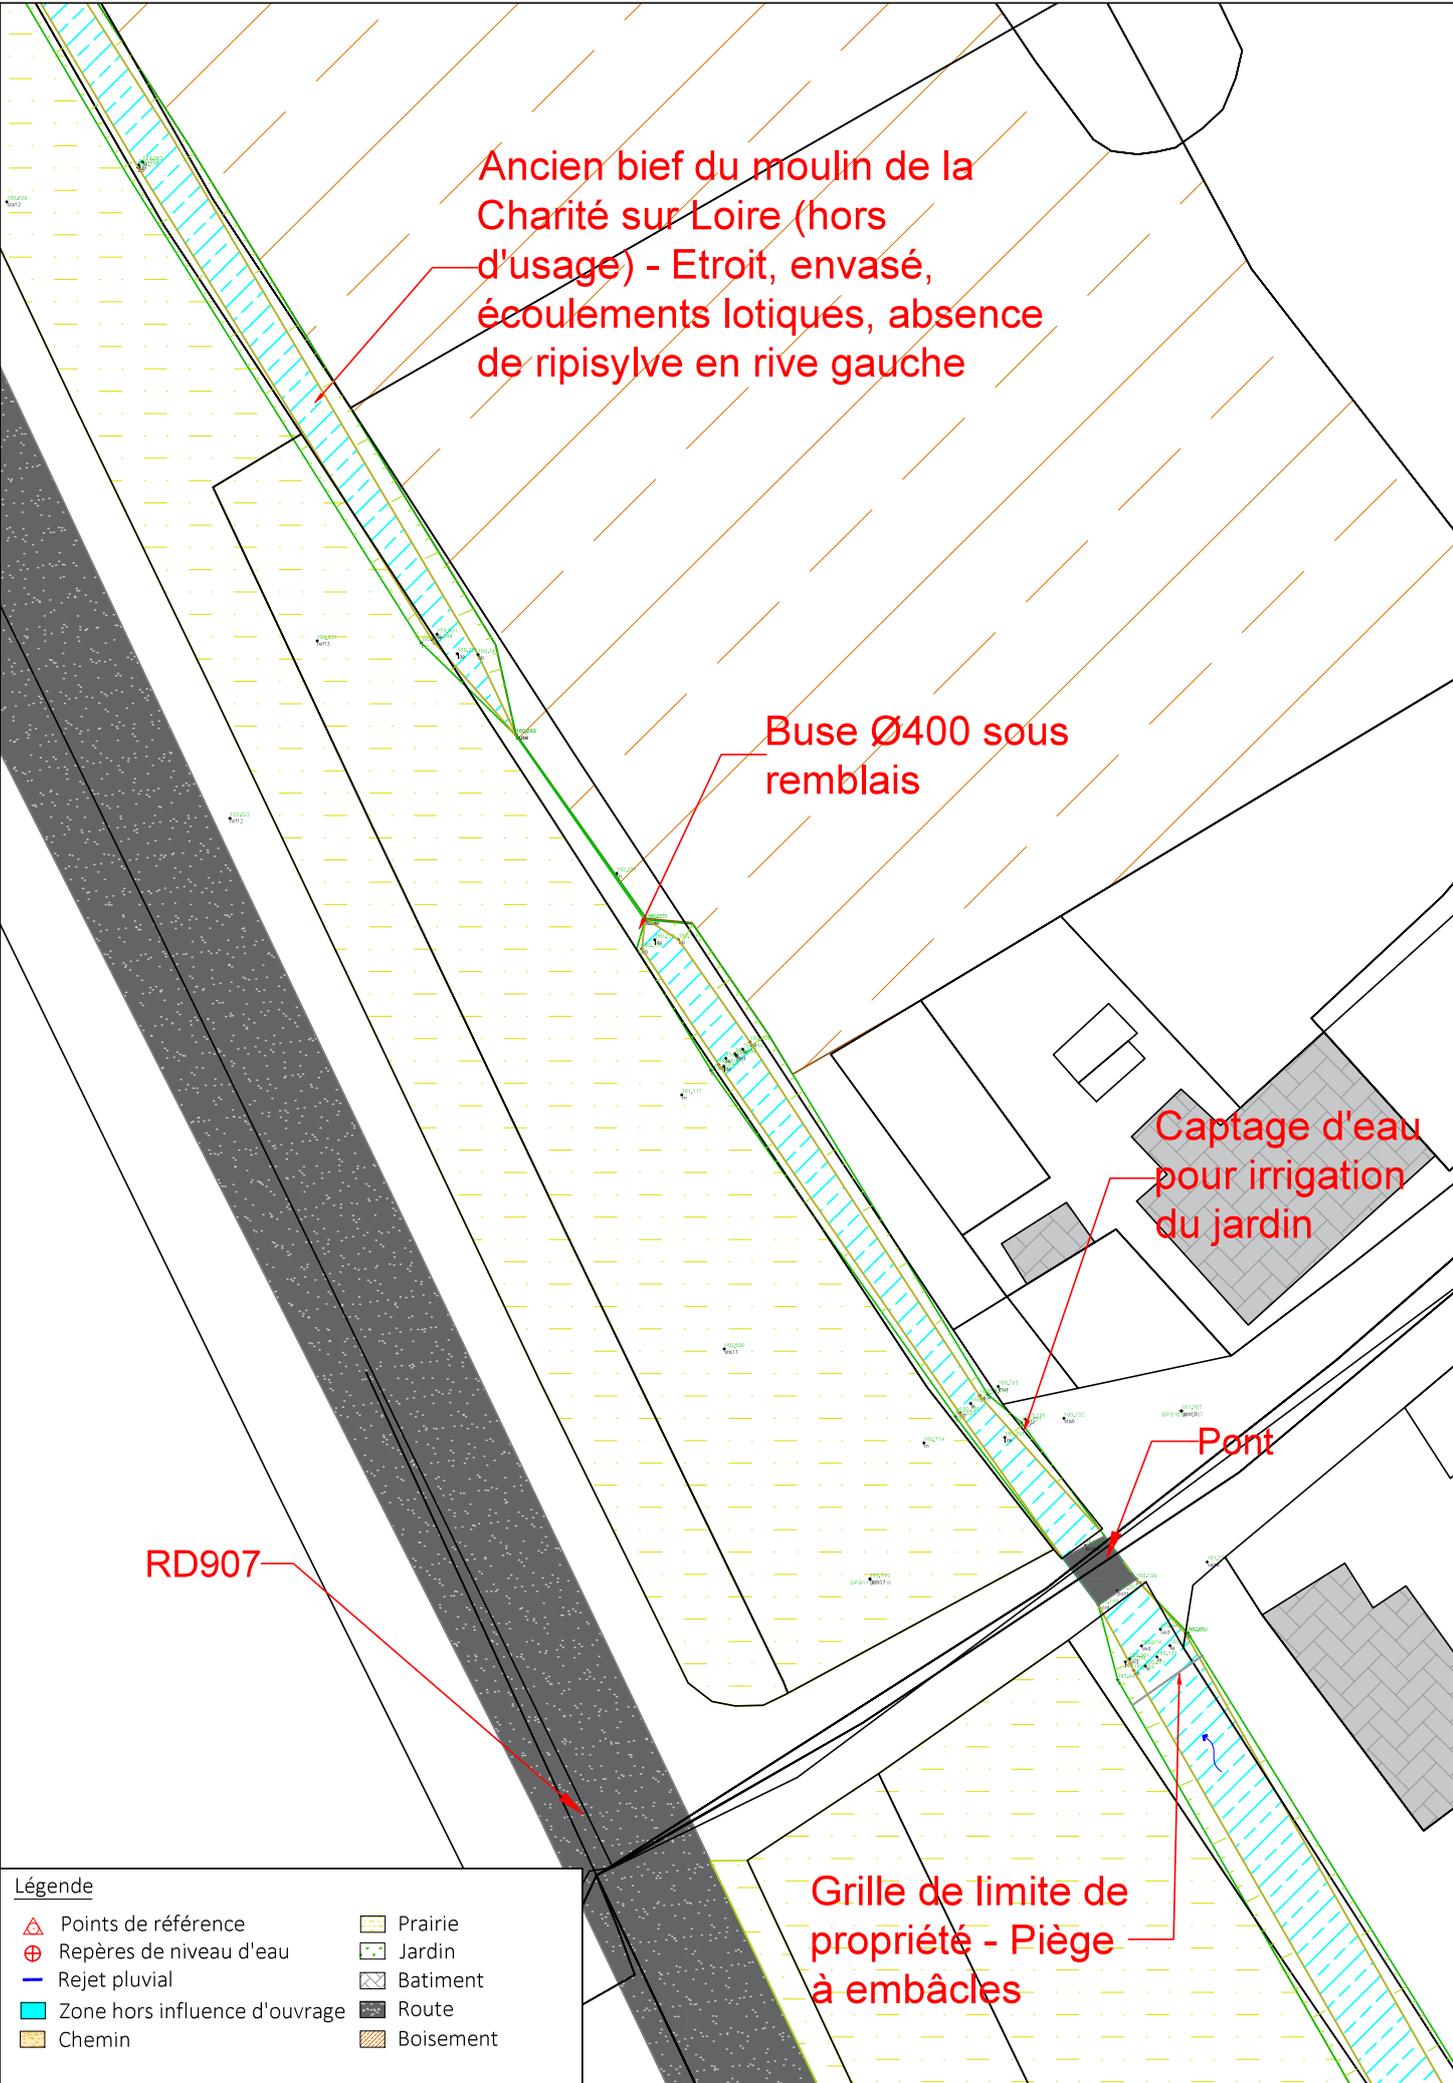
Ancien bief du moulin de la  
Charité sur Loire (hors  
d'usage) - Étroit, envasé,  
écoulements lents, absence  
de ripisylve en rive gauche

Buse Ø400 sous  
remblais
