Communauté de communes Cœur de Loire – Commune de La Marche

Etude du rétablissement de la continuité écologique sur les ouvrages hydrauliques de l'aval de la Douceline – Commune de la Marche

DOSSIER LOI SUR L'EAU

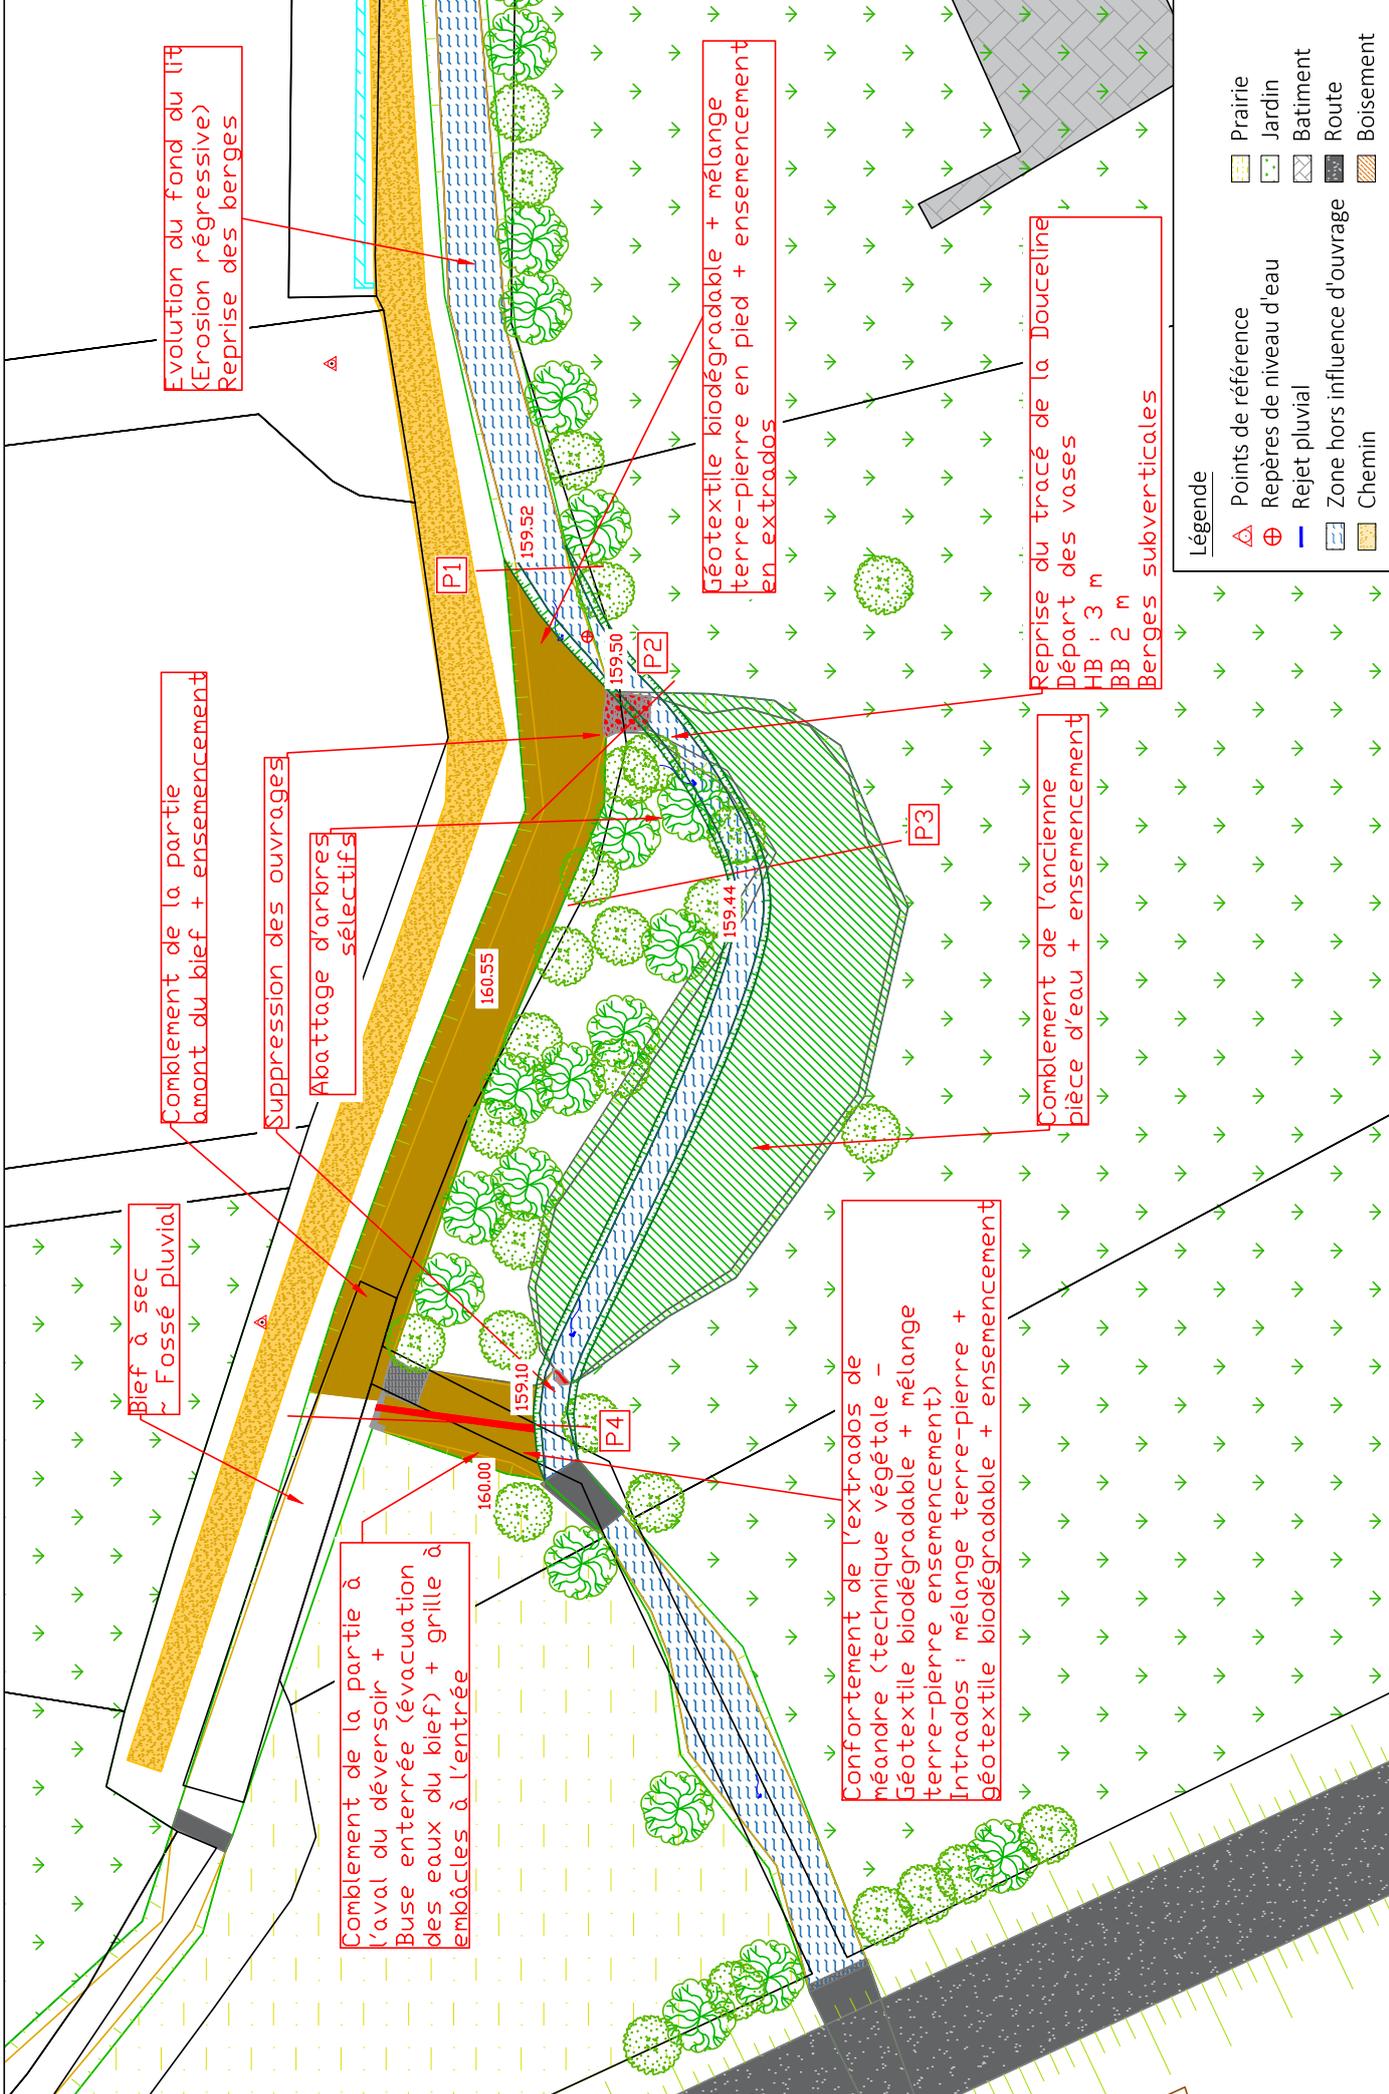
La Douceline  
Vue en plan du projet  
Echelle 1:400

Bief à sec  
Fossé pluvial

Complément de la partie amont du bief + ensemencement

Confortement de l'extrados de méandre (technique végétale - géotextile biodégradable + mélange terre-pierre ensemencement) Intrados : mélange terre-pierre + géotextile biodégradable + ensemencement

Géotextile biodégradable + mélange terre-pierre en pied + ensemencement en extrados

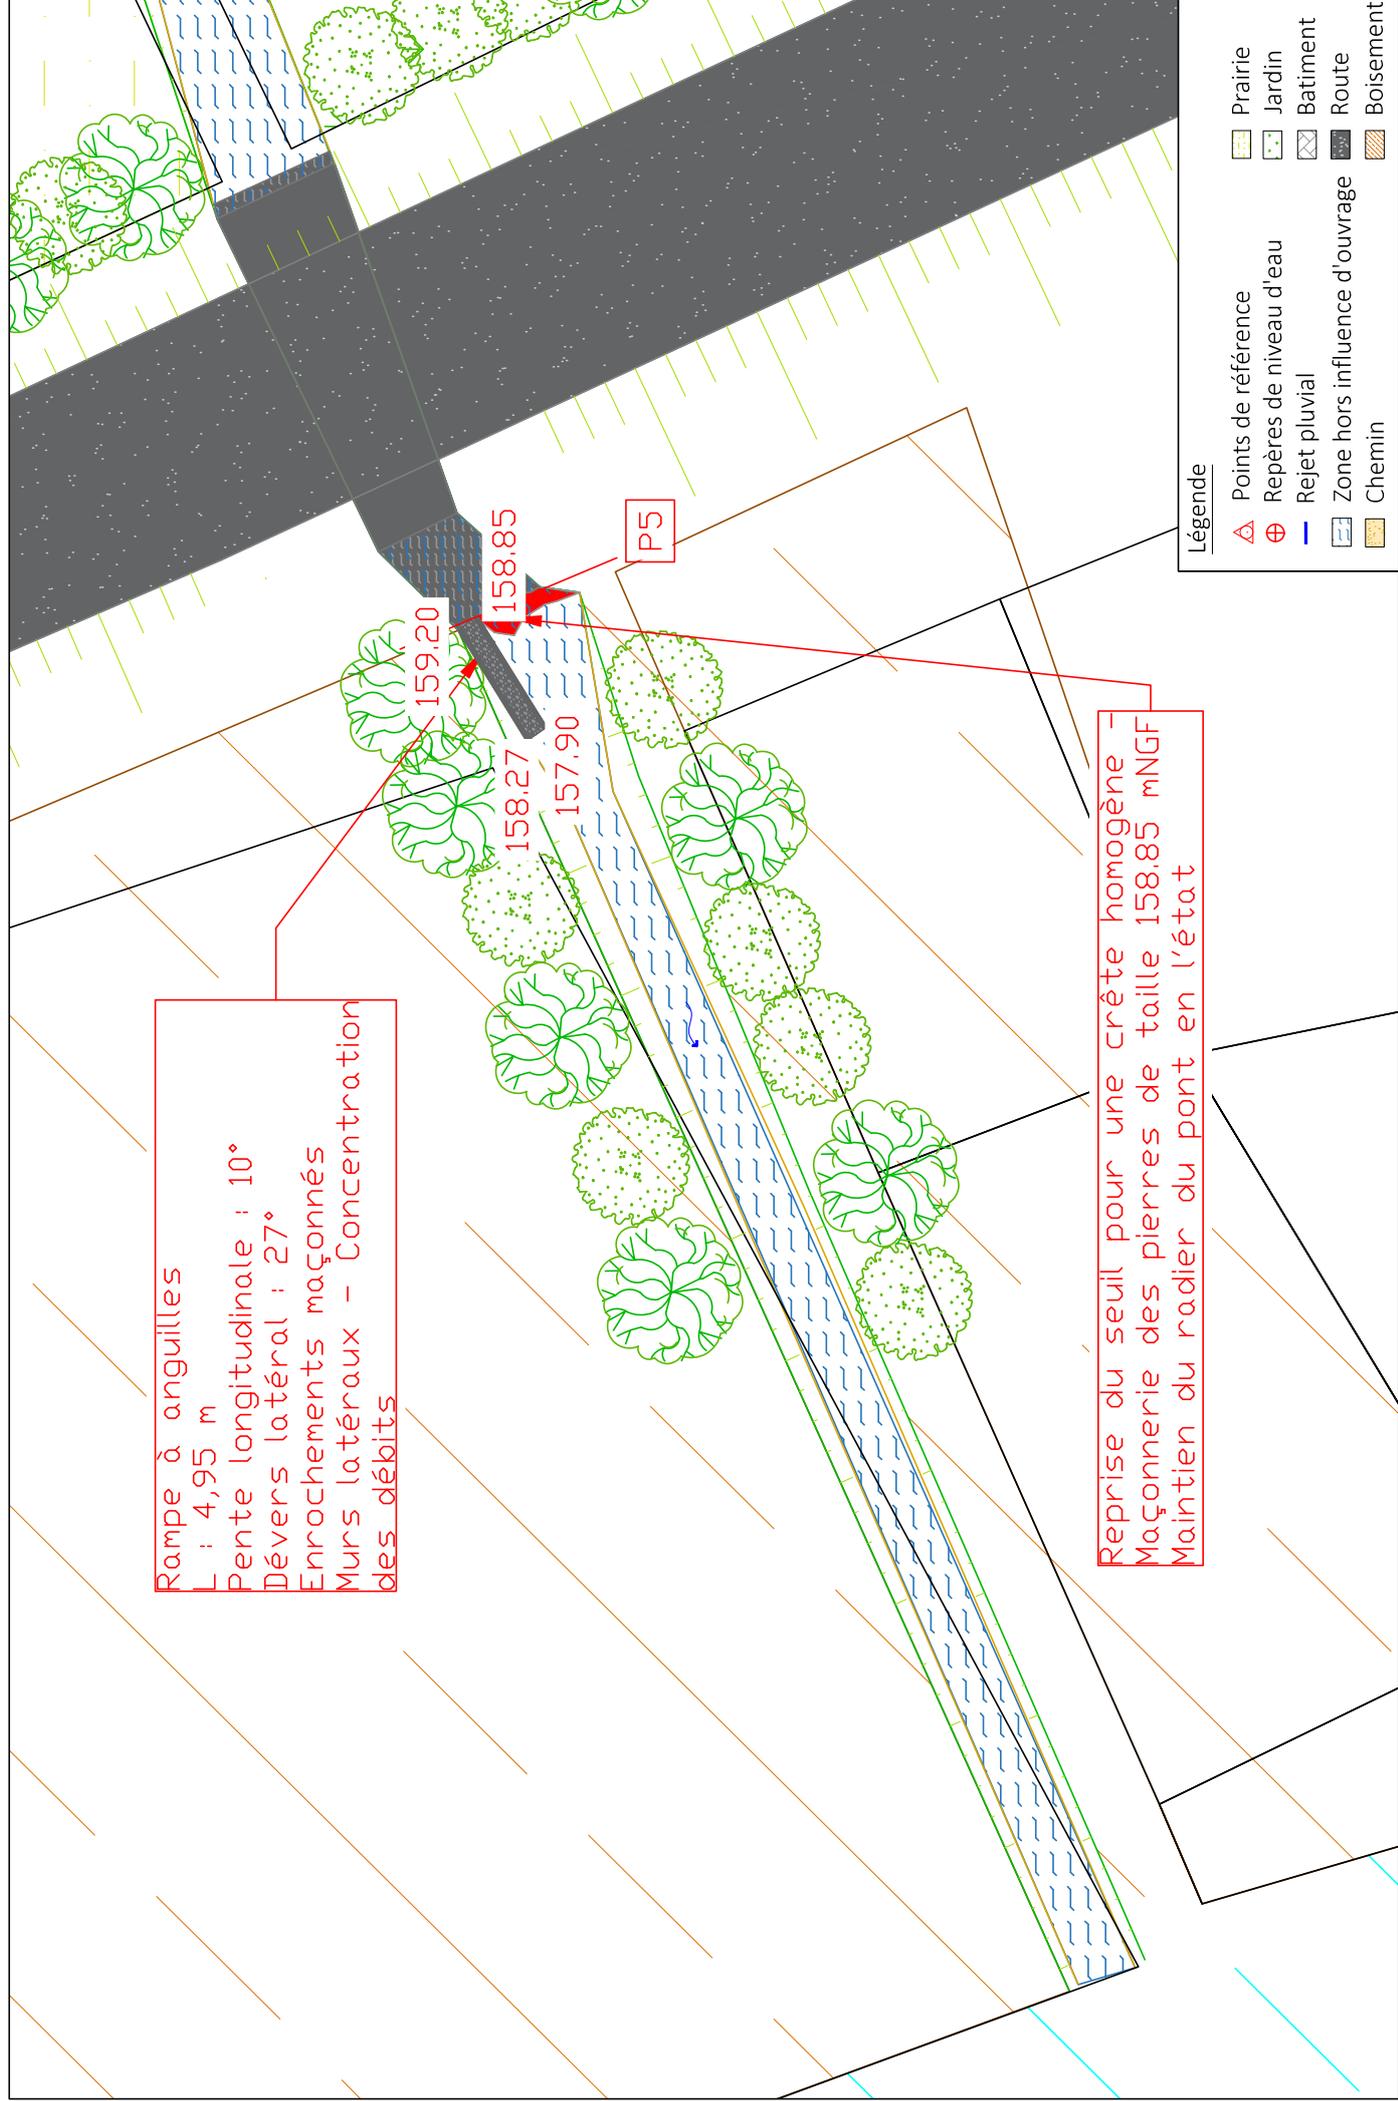
Rampe à anguilles  
L : 4,95 m  
Pente longitudinale : 10°  
Dévers latéral : 27°  
Enrochements maçonnés  
Murs latéraux - Concentration  
des débits

Reprise du seuil pour une crête homogène -  
Maçonnerie des pierres de taille 158,85 mNGF  
Maintien du radier du pont en l'état
